KARTA ADRESOWA ZABYTKU NIERUCHOMEGO

KOŁOBRZEG

SZTAB, OB. BUDYNEK MIESZKALNY

ul. Mazowiecka 33
78-100 Kołobrzeg
dz. nr 11/35 obr. 18

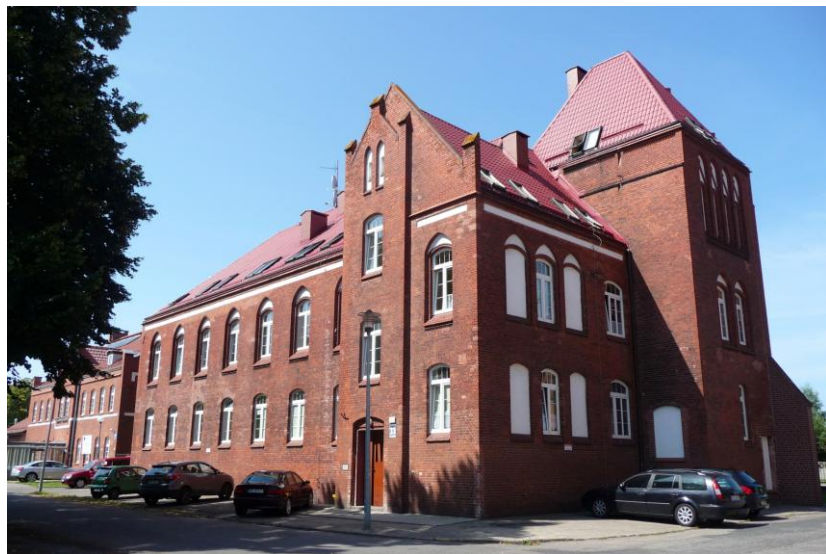
Widok budynku od wschodu

Stan techniczny bardzo dobry. Budynek po remoncie: wymiana pokrycia dachu, stolarki okiennej na PCV z zachowaniem pierwotnych podziałów, odświeżenie elewacji. Do zachowania: bryła, kompozycja elewacji, kształt otworów okiennych. Remonty należy uzgadniać z Konserwatorem Zabytków.

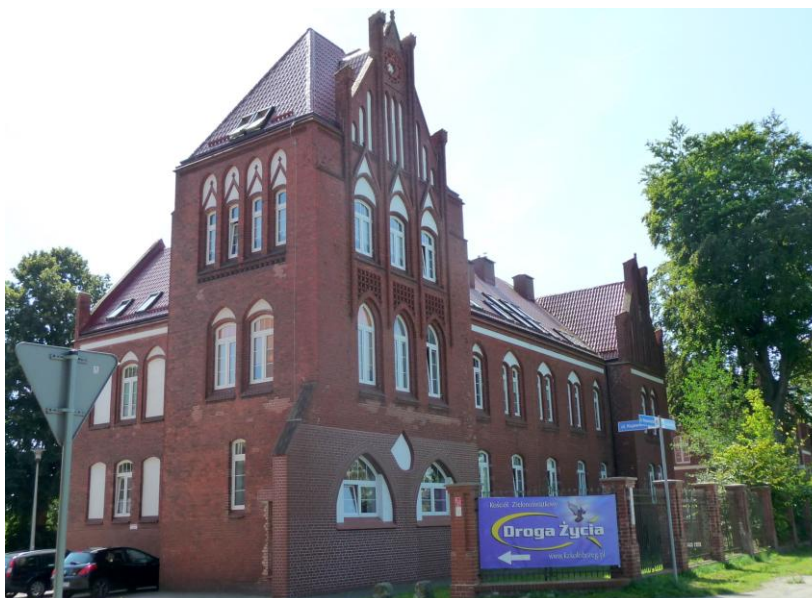
Widok budynku od północy
