KARTA ADRESOWA ZABYTKU

K O Ł O B R Z E G

**PRALNIA, MLECZARNIA(?),
OB. MAGAZYN I BIURO (nieużytkowane)**

Kołobrzeg
ul. 6 Dywizji Piechoty 96B
p-ta 78-100
nr dz. 28/3, obr. 18

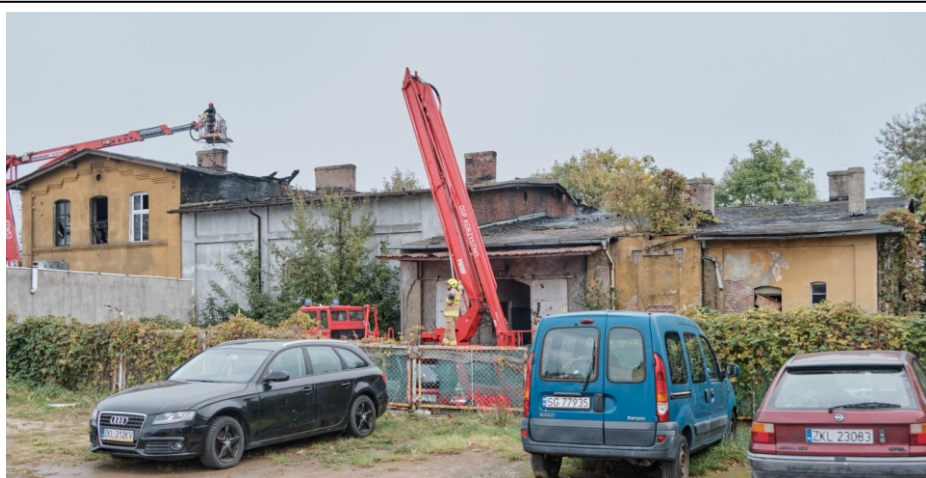
Widok ogólny od zachodu – po pożarze

Stan zachowania – zły; budynek po pożarze. Wypalone wnętrza budynku frontowego (północnego), zniszczony dach budynku środkowego, ogólnie zaniedbany budynek południowy.

- należy wykonać ekspertyzę stanu technicznego, która określi warunki i możliwości odbudowy obiektu
- zgodnie z zapisami mpzp z 2019 r. ochronie podlega bryła obiektu z formą dachu, kompozycja elewacji, rodzaj i proporcje otworów okiennych oraz elementy detalu architektonicznego
- wszelkie prace remontowo-budowlane winny być uzgodnione z Miejskim Konserwatorem Zabytków

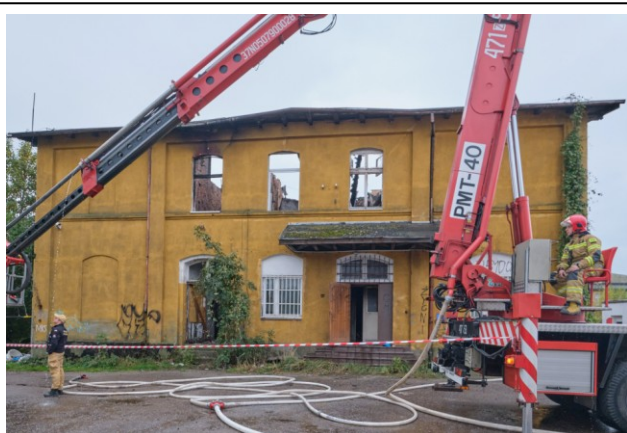
Elewacja północna – po pożarze

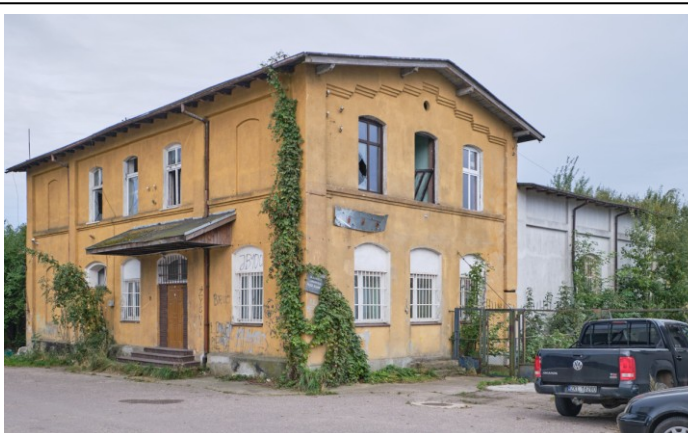
Widok ogólny od płn.-zachodu – przed pożarem
