KARTA ADRESOWA ZABYTKU

K O Ł O B R Z E G

DAWNE RADZIECKIE STANOWISKO DOWODZENIA

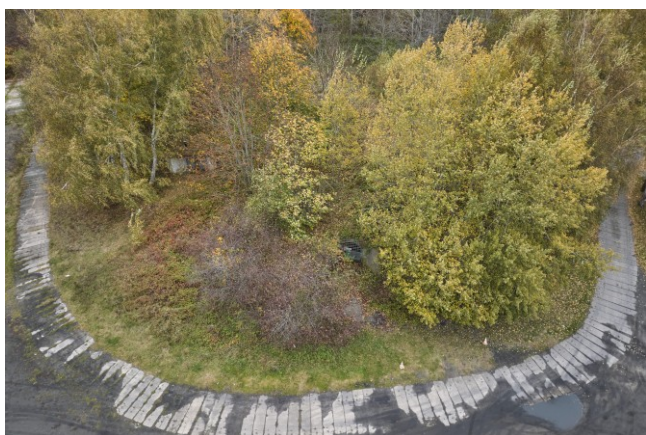
Widok ogólny z lotu ptaka od południa

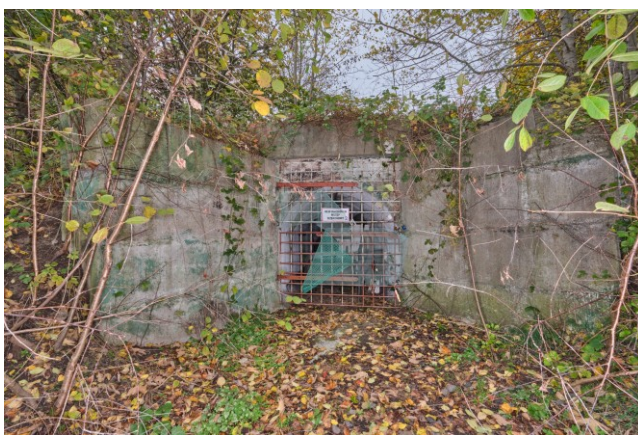
Południowe wejście do schronu dowodzenia

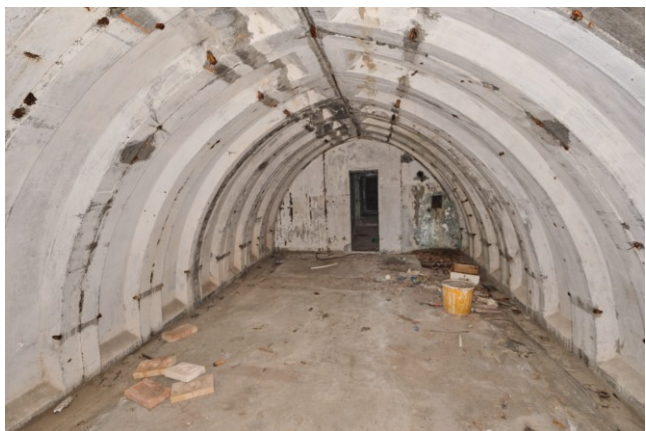
Prefabrykowana konstrukcja koleby schronu

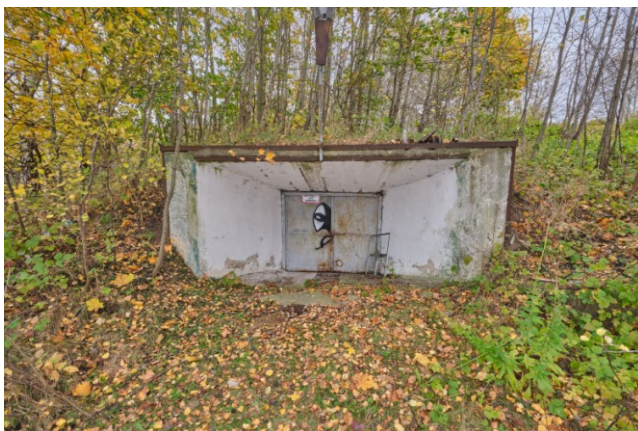
Wejście południowo wschodnie do schronu dowodzenia
