KARTA ADRESOWA ZABYTKU

K O Ł O B R Z E G

**ŁAŹNIA MIEJSKA,
OB. SZKOŁA MUZYCZNA**

Kołobrzeg
ul. Jana Frankowskiego 1
p-ta 78-100
nr dz. 159/3, obr. 12

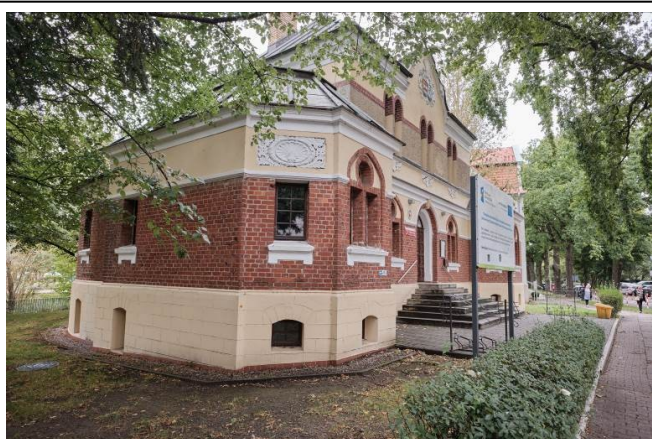
Widok ogólny bryły od strony wschodniej

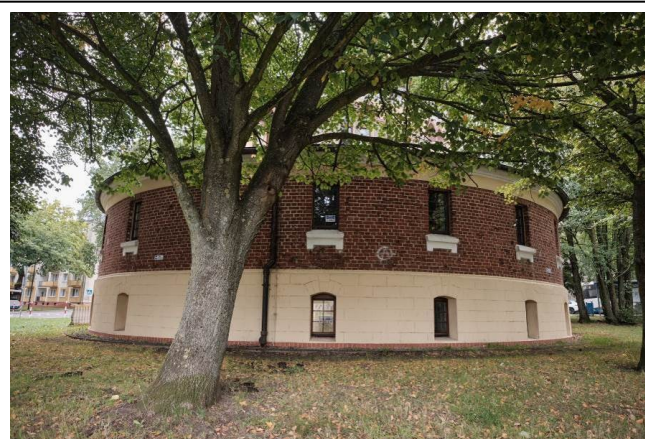
Widok ogólny bryły od strony południowo-zachodniej

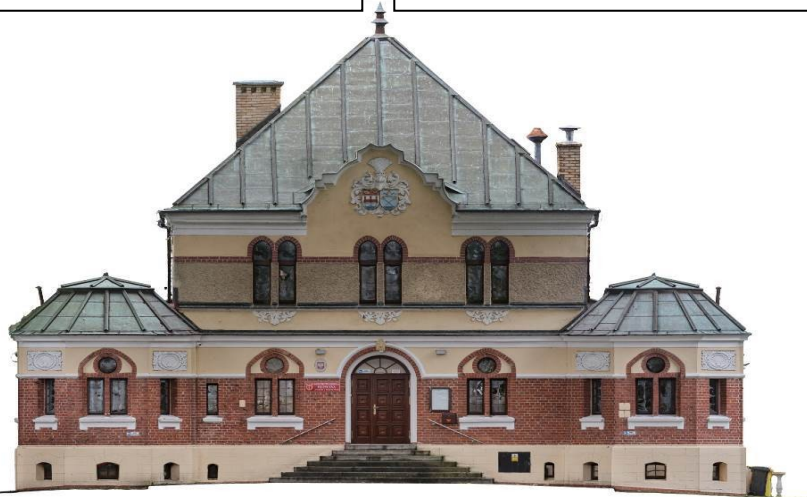
Render z modelu cyfrowego – elewacja frontowa północno-zachodnia
