KARTA ADRESOWA ZABYTKU NIERUCHOMEGO

K O Ł O B R Z E G

BASZTA PROCHOWA, OB. BASZTA LONTOWA

XV/XVI w.

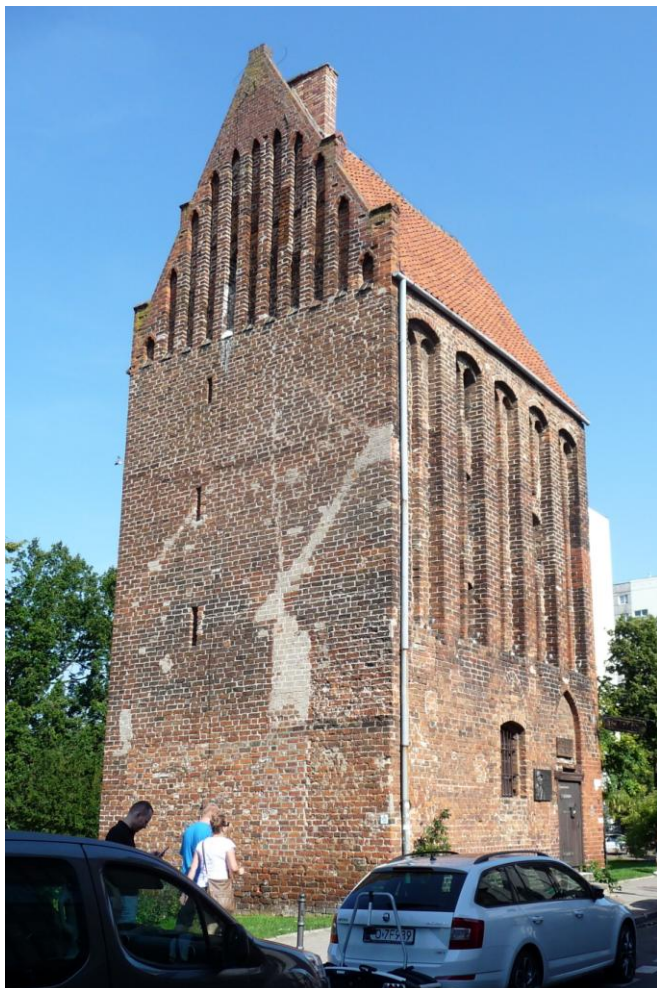
Widok budynku od zachodu

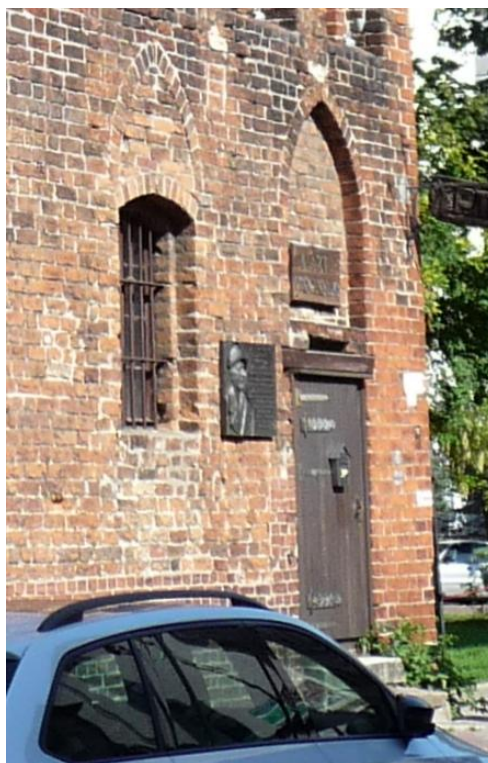
Wejście od ul. Dubois

Budynek o bardzo wysokich walorach zabytkowych i historycznych, pod ścisłą ochroną konserwatorską. Do absolutnego zachowania: bryła, wnętrze, kompozycja, podziały i wystrój elewacji, kształt otworów. Stan techniczny dobry. Stolarka okienna do konserwacji; wskazana wymiana drzwi na nowe - nawiązujące do charakteru budynku. Konserwacje i remont pod ścisłym nadzorem Konserwatora Zabytków. Należy dążyć do właściwego utrzymania budynku i wykorzystania go przy zachowaniu wszystkich elementów historycznych. Ochronie podlega: zabytkowa substancja budowli, jej układ przestrzenny, układ przestrzenny otaczającego terenu objętego strefą ochrony i zieleń towarzysząca. Obowiązuje uzgadnianie z Konserwatorem Zabytków wszelkich działań inwestycyjnych. Stan techniczny bardzo dobry.
