# KARTA ADRESOWA ZABYTKU NIERUCHOMEGO

**KAMIENICA**

**KOŁOBRZEG**

ul. 1 Maja 7  
78-100 Kołobrzeg  
dz. nr 258/1 obr. 11

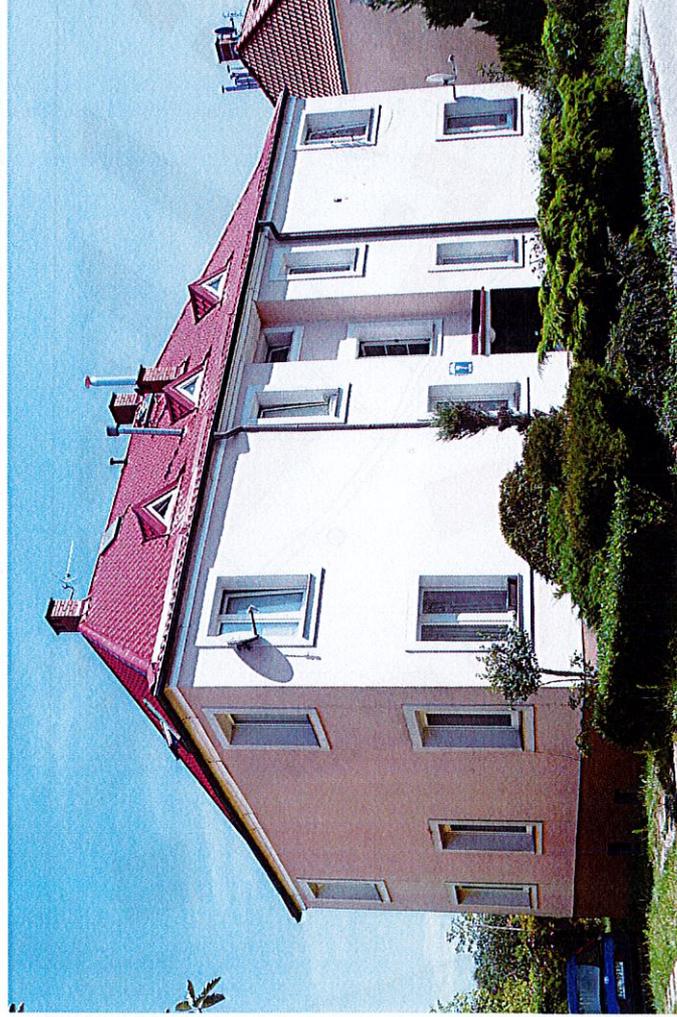
Widok budynku od zachodu

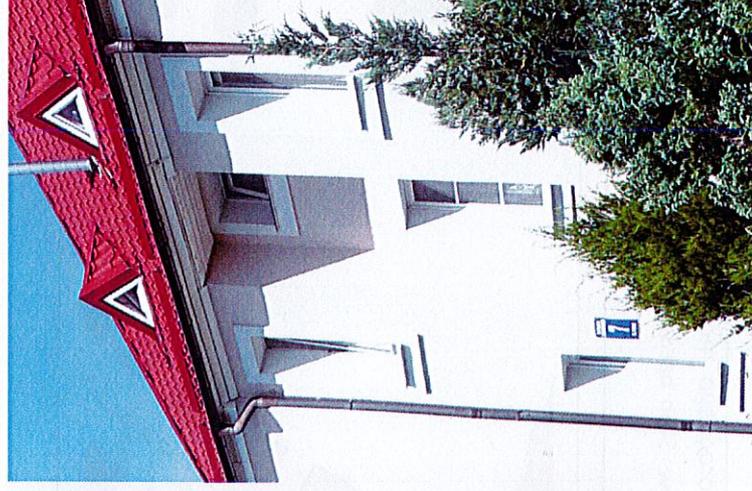
Część elewacji południowo-zachodniej
