KARTA ADRESOWA ZABYTKU

K O Ł O B R Z E G

DOM MIESZKALNY

ul. Prózna 11-12

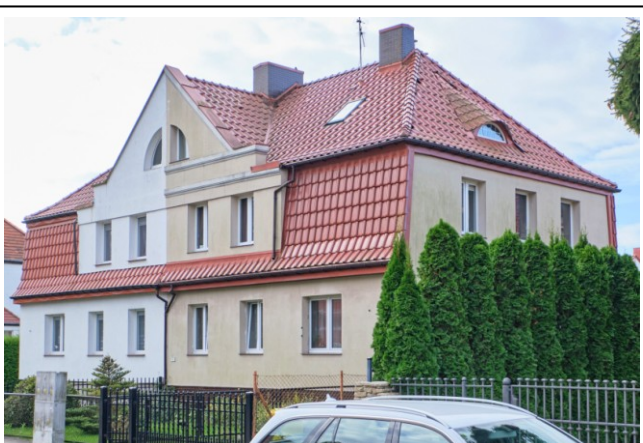
Widok ogólny bryły od strony północno-zachodniej

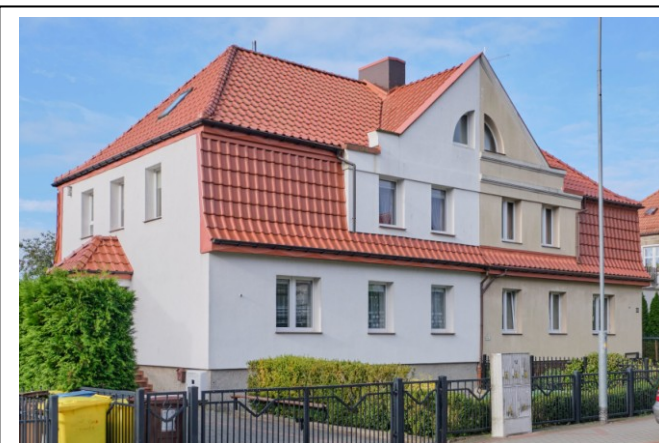
Widok ogólny bryły od strony północno-wschodniej

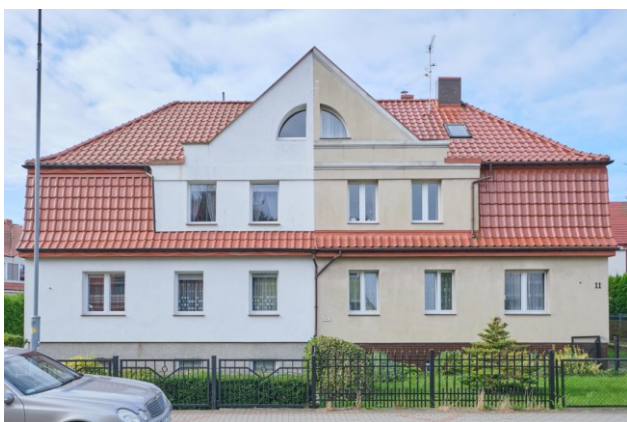
Widok na elewację frontową, wschodnią

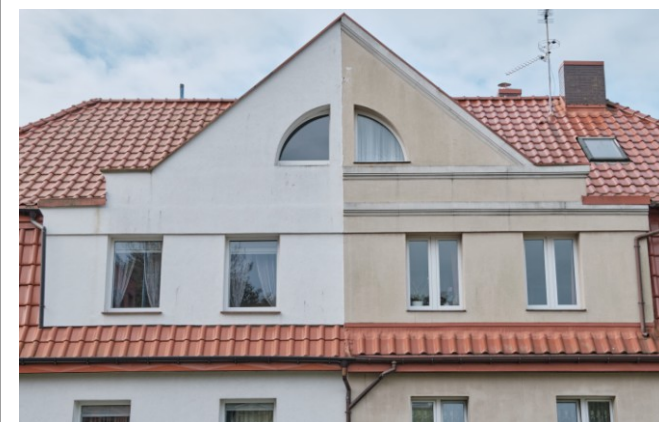
Wystawka ze szczytem elewacji frontowej
