KARTA ADRESOWA ZABYTKU NIERUCHOMEGO

KOŁOBRZEG

KAMIENICA, OB. BUDYNEK MIESZKALNY

ul. Unii Lubelskiej 5
78-100 Kołobrzeg
dz. nr 86/3 obr. 12

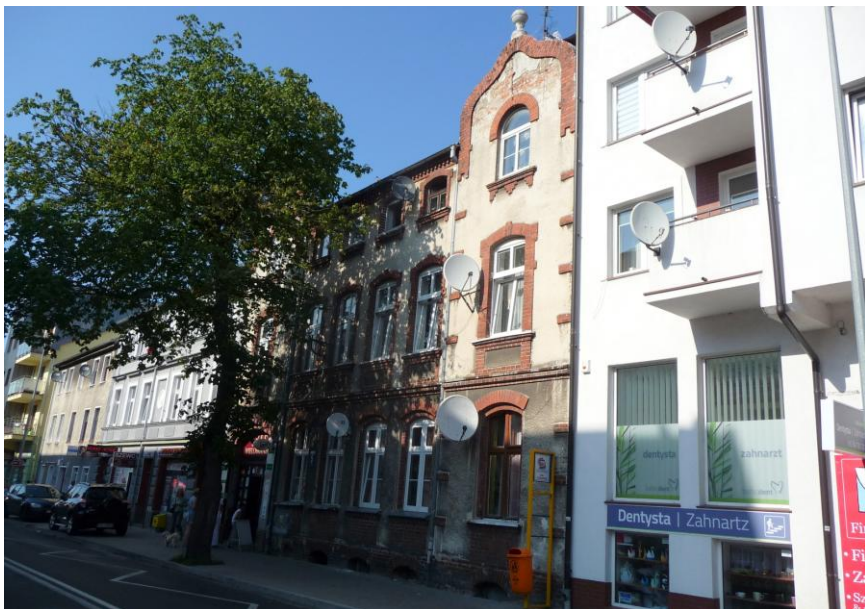
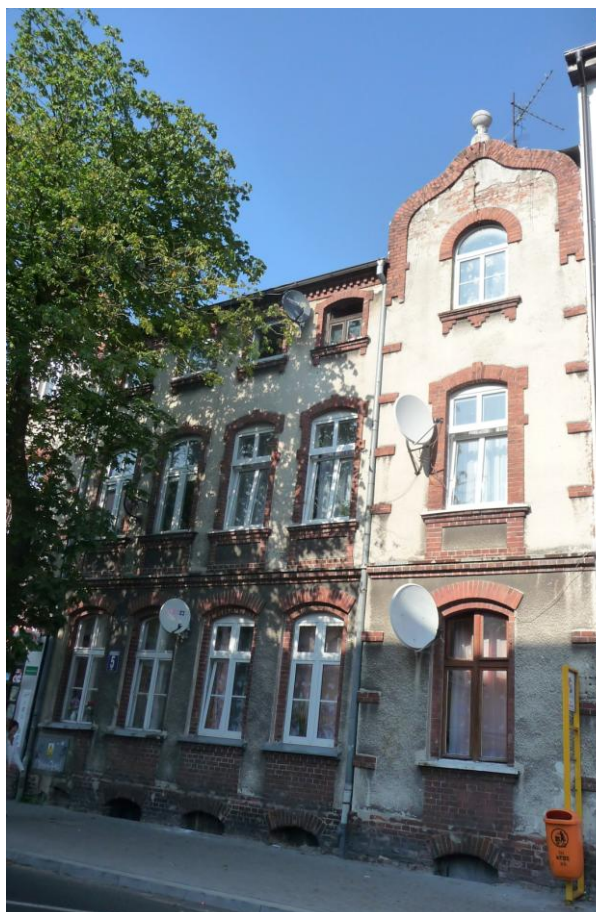
Widok budynku od południowego-zachodu

Budynek w średnim stanie technicznym i złym estetycznym: tynki zszarzałe i zabrudzone, ze znacznymi ubytkami zwłaszcza w zwieńczeniach ryzalitów, stolarka okien w większości wymieniona na PCV. Konieczny remont elewacji z zachowaniem jej dwubarwnej kolorystyki i różnicowania materiałów. Do zachowania: bryła budynku, układ i dekoracje elewacji, kształt i podziały okien. Remonty w uzgodnieniu z Konserwatorem Zabytków.
