KARTA ADRESOWA ZABYTKU

DOM MIESZKALNY

I. 20. XX w.

Kołobrzeg
ul. Lotnicza 12-13
p-ta 78-100
nr dz. 202, 212, obr.11

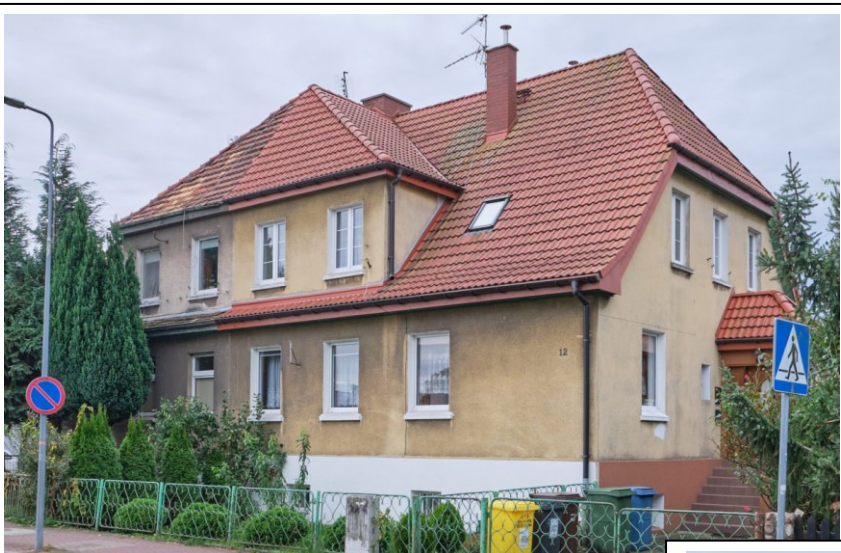
Widok ogólny od północy

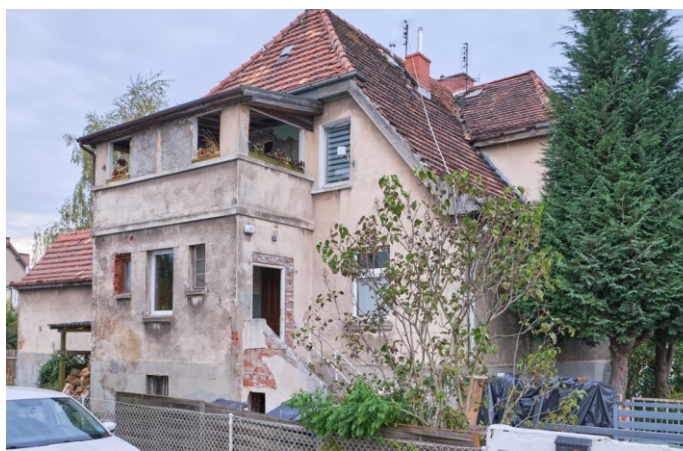
Elewacja południowa z gankiem i aneksem

Stan zachowania – zadawalający. Budynek po częściowym remoncie (wymiana okien i częściowo pokrycia). W obrębie południowej części budynku widoczna korozja pokrycia dachowego, spękania i zawilgocenia tynków.

- ochronie podlega bryła obiektu z formą dachu i pokryciem, kompozycja elewacji, rodzaj i proporcje otworów okiennych; zgodnie z zapisami mpzp z 2019 r.
- wszelkie prace remontowo-konserwatorskie (ze szczególnym uwzględnieniem fasady) winny być uzgodnione z Miejskim Konserwatorem Zabytków
