| <b>G E Z</b> | <b>KARTA ADRESOWA ZABYTKU</b> | | 3. Miejscowość<br><br><b>K O Ł O B R Z E G</b> |
| 1. Nazwa<br><b>WILLA (DWURODZINNA)</b> | | 2. Czas powstania<br><b>1928 r.</b> | 4. Adres (ulica, nr posesji)<br><b>Kołobrzeg</b><br><b>ul. Obozowa 15</b><br><b>p-ta 78-100</b><br><b>nr dz. 97/2, obr.18</b> |

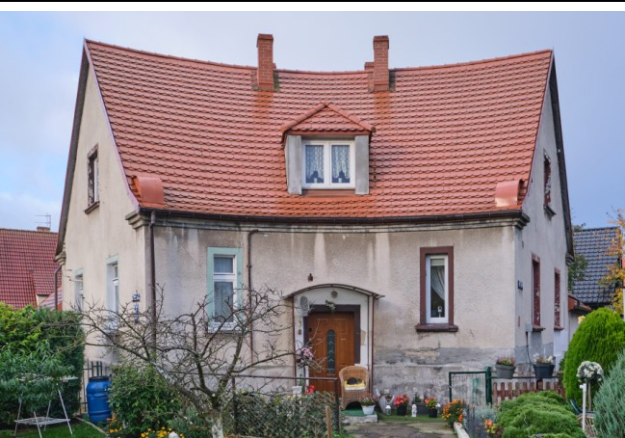
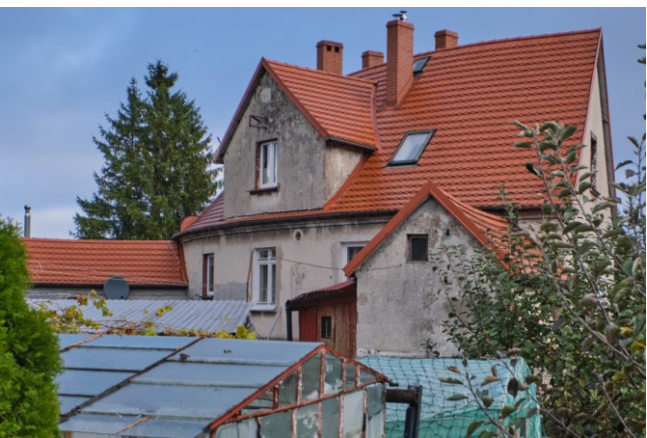
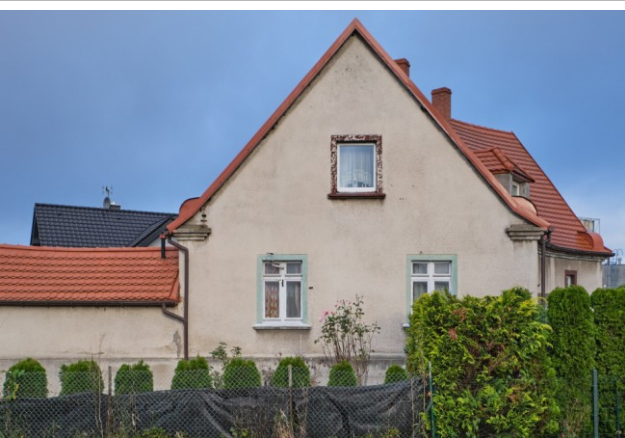
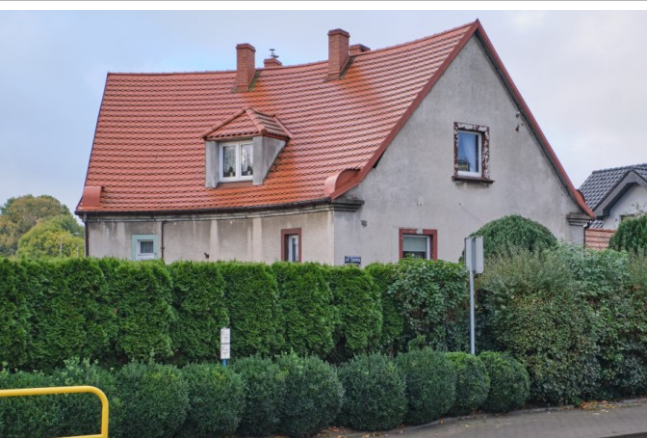
| 7. Fotografia z opisem wskazującym orientację albo mapa z zaznaczonym stanowiskiem archeologicznym<br><br><div data-bbox="118 419 741 858"> </div> <p>Widok frontowy bryły, od strony wschodniej</p> <div data-bbox="824 419 1469 858"> </div> <p>Widok tylnej części bryły, od strony południowo-zachodniej</p> <div data-bbox="118 930 741 1369"> </div> <p>Widok elewacji bocznej, południowej</p> <div data-bbox="824 930 1469 1369"> </div> <p>Widok ogólny bryły od strony północno-wschodniej</p> | | | 5. Przynależność administracyjna<br><br>województwo <b><u>zachodniopomorskie</u></b><br><br>powiat <b><u>kołobrzeski</u></b><br><br>gmina <b><u>Miasto Kołobrzeg</u></b> |

Ogólny stan zachowania – dobry; obiekt o zachowanej oryginalnej formie bryły, kształcie zadaszenia, elewacjach z pierwotnym układem osi (stolarki wtórne). Wskazane odnowienie elewacji.

historycznej bryły, kompozycji i podziałów elewacji frontowej wraz z detalami wystroju architektonicznego, oryginalnych stolarek (okiennych, drzwiowych, balustrad schodów); w przypadku zniszczenia historycznej formy, przy wymianie wskazane jest odtworzenie pierwotnego kształtu i podziałów.
