## KARTA ADRESOWA ZABYTKU

**K O Ł O B R Z E G**

**KAMIENICA**

**Kołobrzeg**  
**ul. Spacerowa 1A-1B**  
**p-ta 78-100**  
**nr dz. 134, obr. 4**

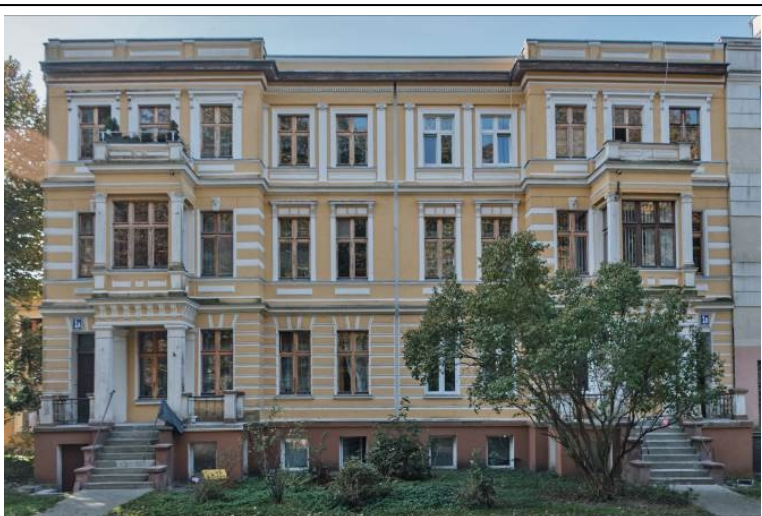
Elewacja frontowa, północno-wschodnia

Podpiwniczona trzykondygnacyjna kamienica zbudowana na rzucie nieregularnego trapezu z oficyną w tylnej elewacji oraz z dwoma trójosiowymi ryzalitami flankującymi 10 osiową fasadę. Dach płaski, od frontu i w elewacji bocznej zabudowany attyką z dekoracją lizenowo – płycinową w ryzalitach. Wejścia do budynku ulokowano w skrajnych osiach wyniesionego parteru, z wąskich tarasów, do których prowadzą schody zewnętrzne. Na ich osi zaprojektowano podcienie na dwóch filarach i dwóch pilastrach przyściennych. Podcienie nadbudowane (powtarzając rysunek pilastrów parteru) trójstronnie przeszkloną kubaturą na I piętrze oraz balkonami w poziomie II piętra. Elewację frontową opracowano z bardzo bogatym detalem architektonicznym. Poziom parteru z wyraźnym boniowaniem i oknami bez opasek. Na poziomie I piętra dużo delikatniejsze boniowanie występuje tylko w ryzalitach. W cofniętym korpusie głównym okna tej kondygnacji okna są flankowane delikatnymi pilastrami zwieńczonymi wolutowymi głowicami wspierającymi wydatne gzymsy nadokienne. Podobne rozwiązanie zastosowano przy oknach II piętra, w ryzalitach, dodając jeszcze profilowe opaski okienne wewnątrz. Okna gł. korpusu na tym piętrze opracowano samymi profilowanymi opaskami. Podziały poziome stanowią wyraziste profilowe gzymsy międzykondygnacyjne nad podcieniami uzupełnione konsolkami wolutowymi oraz gzymsy parapetowe, z których ten na II piętrze przerwano w osi budynku. W zwieńczeniu (pod attyką) znajduje się wyładowany gzyms profilowy, w korpusie głównym budynku uzupełniony drobnymi kostkami.

Ochrona w zakresie zachowania: bryły budynku, wystroju architektonicznego elewacji oraz kształtu i rozmieszczenia okien.

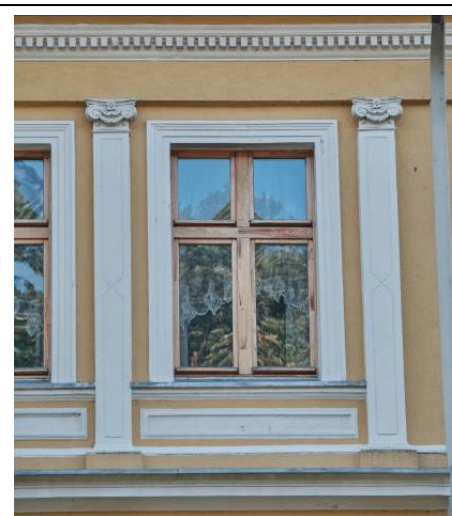
Okno II piętra głównego korpusu budynku

Stolarka okienna drewniana, ramowa w dobrym stanie technicznym. Zachowana bogato zdobiona stolarka drzwiowa (drzwi zewnętrzne) w dobrym stanie technicznym.

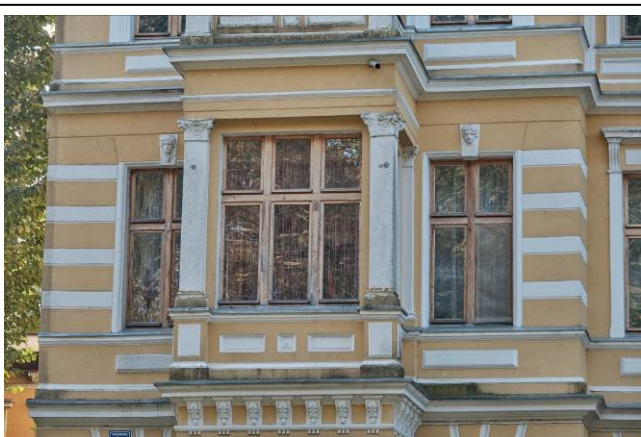
Ryzalit wschodni – I piętro
