KARTA ADRESOWA ZABYTKU

KOŁOBRZEG

KAMIENICA

**Kołobrzeg
ul. Ludwika Waryńskiego 6
p-ta 78-100
nr dz. 48/24, obr. 12**

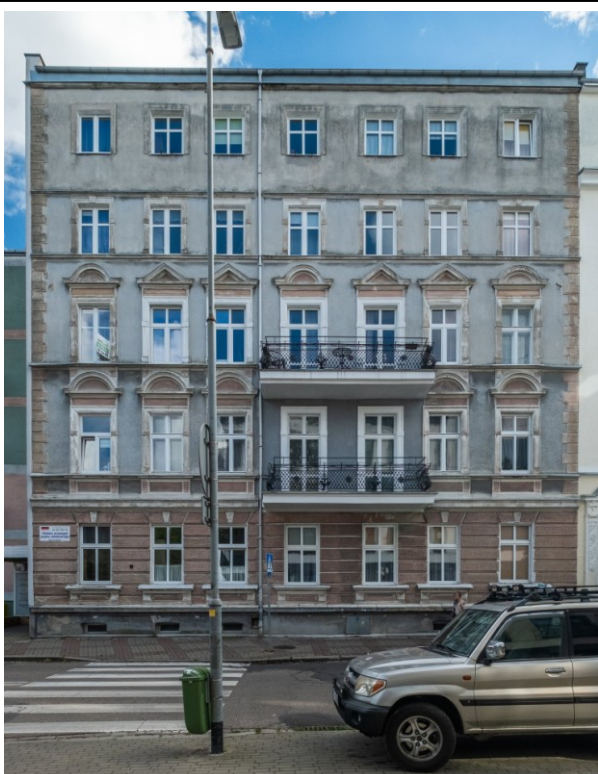
Fasada (elewacja zachodnia) kamienicy

Budynek wymurowany z cegły na prostokątnym obrysie z nieznacznym ryzalitem elewacji tylnej, pięciokondygnacyjny (pierwotnie czterokondygnacyjny), przekryty jest płaskim dachem (pierwotnie dwuspadowym). Bryła zwarta, prostopadłościenna, z nadbudowaną kondygnacją mieszkalną w obrębie dawnego poddasza). Cechy zabytkowe zachowała jedynie siedmioosiowa elewacja frontowa (zachodnia), z oryginalnym wystrojem sztukatorskim. Lico w obrębie parteru boniowane, powyżej tynkowane z boniami w narożach. Prostokątne okna z ościeżami w oprawie tynkarskiej, o zróżnicowanej formie w obrębie poszczególnych kondygnacji. W parterze i trzecim piętrze nadproża spięte kluczem, w pozostałych kondygnacjach zwieńczone odcinkami gzymsów z naczółkami półkolistymi i trójkątnymi. Część centralną fasady akcentują dwa nadwieszane balkony, o ozdobnych, kutych, ażurowych i wybruszonych balustradach metalowych.

Ogólny stan zachowania – dostateczny; obiekt po remoncie i modernizacji, nadbudowany; zachowana fasada z elementami architektonicznymi i wystrój tynkarski. Stolarstwo okien współczesne, w większości o ujednoliconych podziałach.

historycznej bryły, kompozycji i podziałów elewacji frontowej wraz z detalami wystroju architektonicznego, oryginalnych stolarek (okiennych, drzwiowych, balustrad schodów); w przypadku zniszczenia historycznej formy, przy wymianie wskazane odtworzenie pierwotnego kształtu i podziałów.

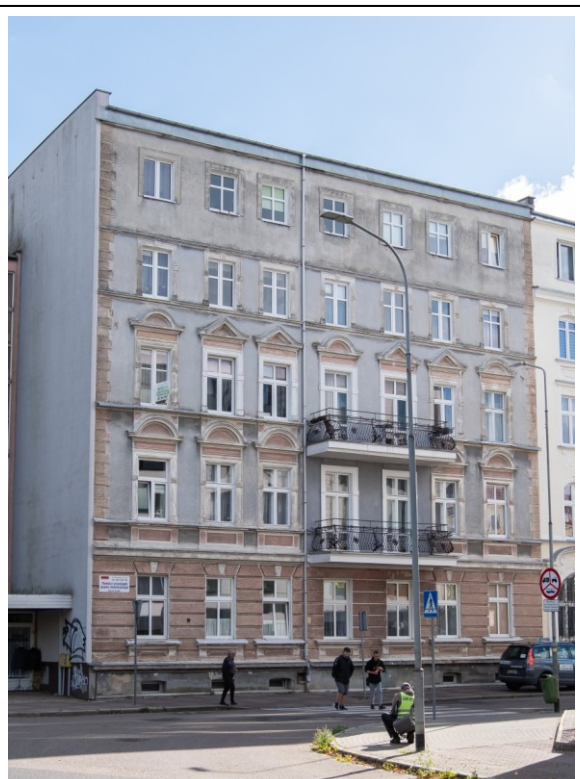
Widok bryły od strony północno zachodniej

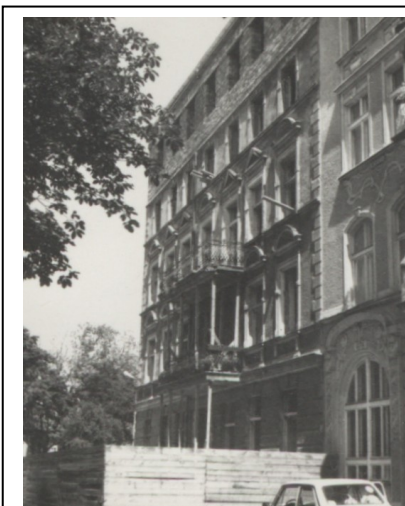
Kamienica mieszkalna wybudowana została w I. 80. XIX w., w północnej części miasta, stop-niowo udostępnianej do zabudowy miejskiej po likwidacji twierdzy. Do dziś pełni pierwotną funkcję, w I. 80 XX w. rozbudowana o górną kondygnację, współcześnie zmodernizowana.

Kamienica nr 6 - widok z 1985 r.;
źródło: archiwum WUOZ, Delegatura
w Koszalinie
