## KARTA ADRESOWA ZABYTKU

**K O Ł O B R Z E G**

**DOM MIESZKALNY**

**Kołobrzeg**  
**ul. Wiosenna 10**  
**p-ta 78-100**  
**nr dz. 209, obr. 2**

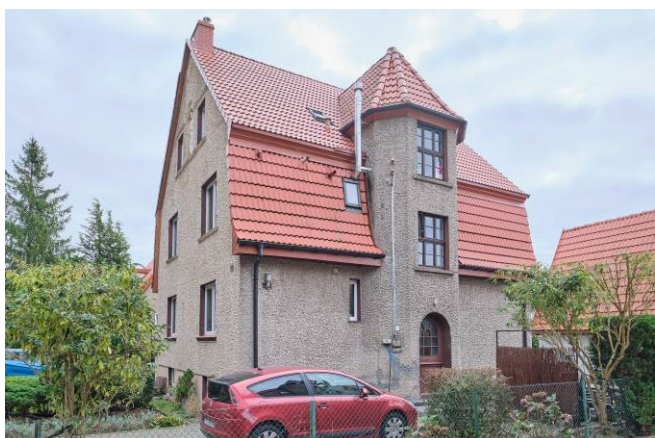
Widok ogólny bryły od strony północno-zachodniej

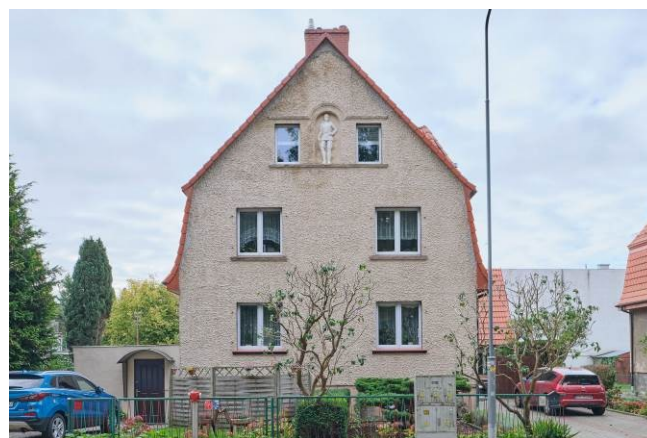
Widok elewacji północnej

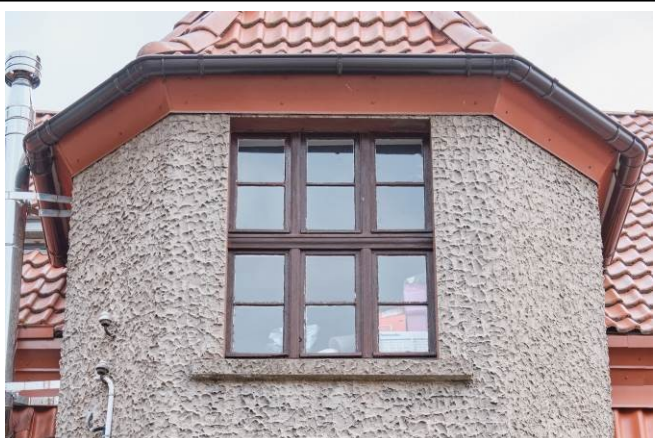
Zachowana oryginalna stolarka okienna w elewacji zachodniej

Oryginalna stolarka okienna zachowana jedynie na klatce schodowej. Pozostałe okna z PCV bez pierwotnych podziałów.

- wszelkie prace budowlano-konserwatorskie winny być zgodne z zapisami mpzp oraz uzgodnione z MKZ w Kołobrzegu.
- ochrona w zakresie zachowania: bryły budynku, wystroju architektonicznego elewacji oraz kształtu i rozmieszczenia okien.

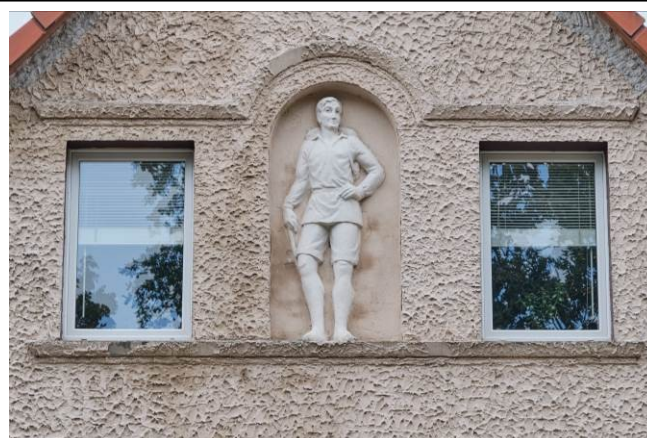
Rzeźba „wędrowca” w szczycie elewacji północnej

Budynek parterowy z wysokim / dwukondygnacyjnym poddaszem użytkowym, przekrytym dachem mansardowym. Budynek zbudowany na planie prostokąta z pięciobocznym ryzalitem w osi środkowej bocznej elewacji zachodniej. Trzykondygnacyjny ryzalit przekryty stromym dachem, mieści w parterze zwieńczone łukowo drewniane drzwi głównego wejścia do budynku oraz jest częścią komunikację pionowej między wszystkimi kondygnacjami użytkowymi. Ponad wejściem duże drewniane okna z drobnym podziałem na kolejnych kondygnacjach klatki schodowej. Pozostałe okna w budynku posiadały pierwotnie okiennice, po których zachowały się mocowania zawiasów. Ściany budynku murowane, tynkowane wraz z gzymsami i parapetami tynkiem „baranek”. W szczycie frontowym budynku między oknami najwyższej kondygnacji poddasza znajduje się kuliście zwieńczona blenda z rzeźbą wędrowca.
