KARTA ADRESOWA ZABYTKU

K O Ł O B R Z E G

KAMIENICA

Kołobrzeg
ul. Zygmuntowska 43
p-ta 78-100
nr dz. 42/2, obr. 11

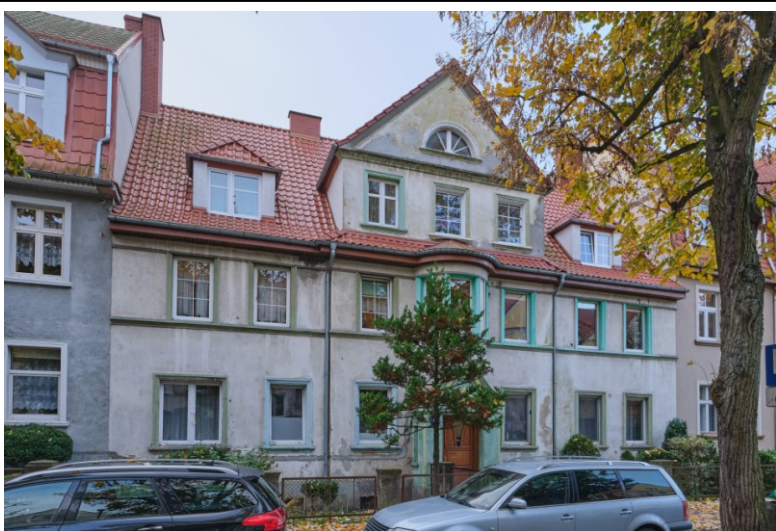
Widok ogólny bryły od strony płn.-wschodniej

Budynek wzniesiony na planie prostokąta, dwukondygnacyjny, podpiwniczony, z mieszkalnym poddaszem, z ogrodzonym przedogródkiem. Ściany murowane z cegły, tynkowane, detal wypracowany w tynku, dach kryty blachodachówką. Elewacja frontowa zkomponowana symetrycznie, artykułowana detalem tynkarskim, 7-osiowa, z centralnym 1-osiowym ryzalitem w dolnej kondygnacji na planie prostokąta, na poziomie 2. kondygnacji na planie półkoła.

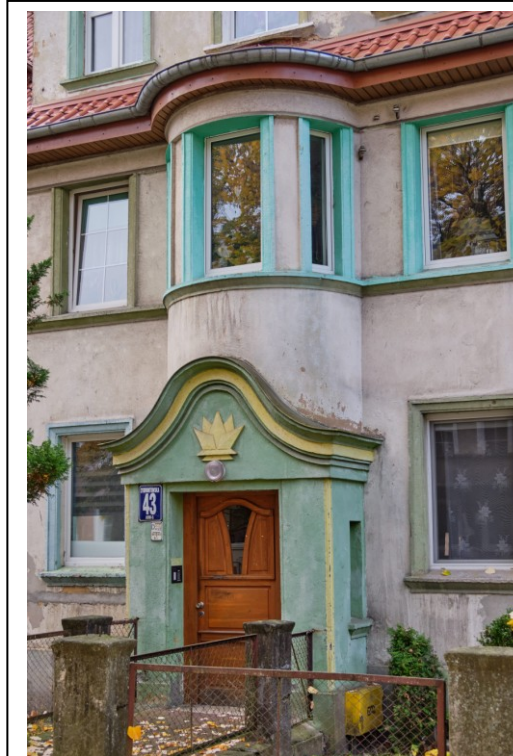
Ryzalit i wejście frontowe

Dach dwuspadowy, dzielony 3 prostokątnymi wystawkami. W dolnej kondygnacji ryzalitu otwór drzwiowy zwieńczony tympanonem z nałożonym w polu stylizowanym elementem zdobniczym (korona, kwiat?) zamkniętym uskokowym gzymsem łukowym. Między kondygnacjami gzyms okapowy. Wszystkie okna i otwór drzwiowy ujęte profilowanymi opaskami. Szczyty wydzielone gzymсами.

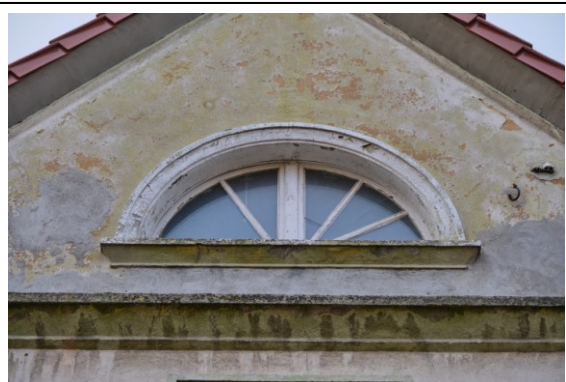
Szczyt wystawki frontowej

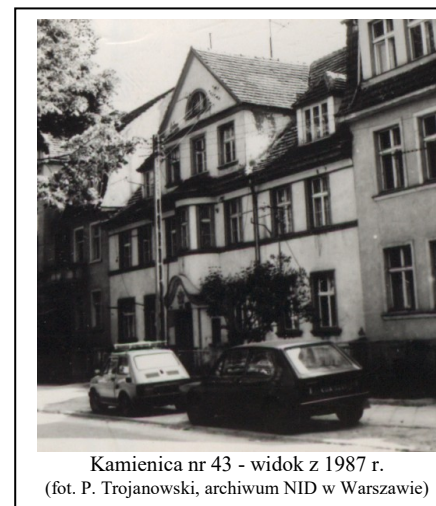
Kamienica nr 43 - widok z 1987 r.
(fot. P. Trojanowski, archiwum NID w Warszawie)
