KARTA ADRESOWA ZABYTKU

K O Ł O B R Z E G

KAMIENICA

Kołobrzeg
ul. Zygmuntowska 46
p-ta 78-100
nr dz. 45/2, obr. 11

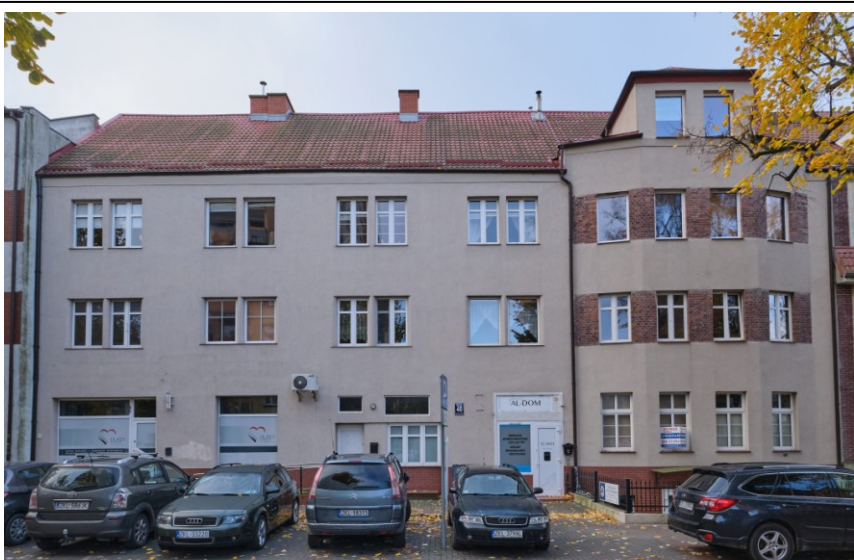
Widok elewacji frontowej

Budynek wzniesiony na planie prostokąta, trójkondygnacyjny, podpiwniczony. Ściany murowane z cegły, tynkowane, dach kryty blachodachówką. Elewacja frontowa zakomponowana asymetrycznie, 12-osiowa, przy czym okna wschodniej, płaskiej części opracowane są parami. Dach dwuspadowy z jedną 2-osiowymi prostokątną facjatką. Okna prostokątne, w większości wtórne. Wystroj architektoniczny tworzą ciągi okien i pasy okienne części zachodniej (trójbocznej) opracowane w cegle elewacyjnej. Parter części wschodniej przeparty nowymi otworami okiennymi i drzwiowymi.

- teren w granicach strefy „E” ochrony konserwatorskiej ekspozycji historycznych zespołów lub ich dominant, mającej na celu ochronę ekspozycji krajobrazu kulturowego obejmującą sylwetę starego miasta i portu
- wszelkie prace budowlane wpływające na bryłę, układ, podziały i zdobienia elewacji obiektu muszą być zgodne z mpzp i uzgadniane ze służbami konserwatorskimi
- dążyć do przywrócenia stolarki okiennej z pierwotnymi podziałami i odtworzenia pierwotnego wystroju architektonicznego całej elewacji

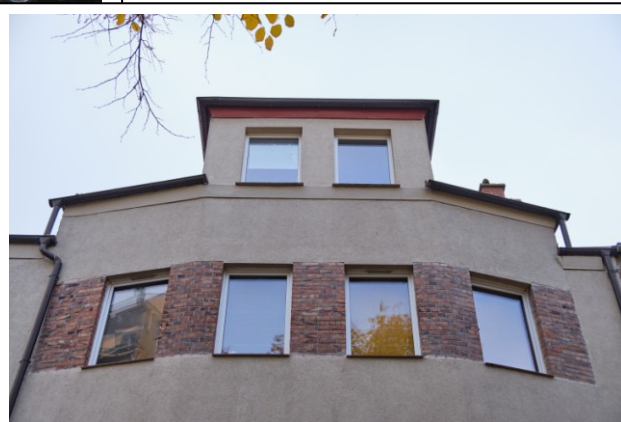
Widok na szczyt elewacji w części zach.
