## KARTA ADRESOWA ZABYTKU

**K O Ł O B R Z E G**

**MOST DROGOWY**

**ul. ppor. Edmunda Łopuskiego**

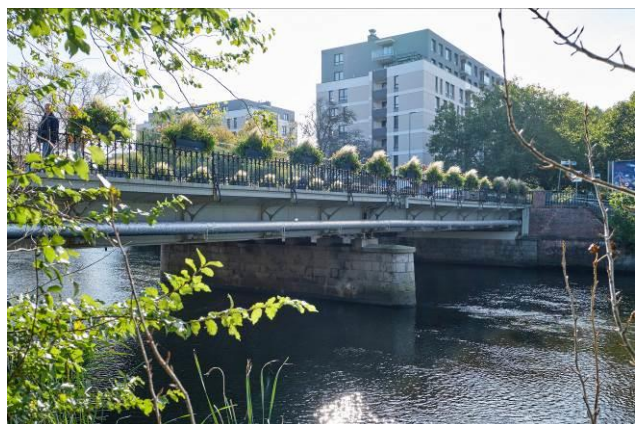
Widok ogólny od północy

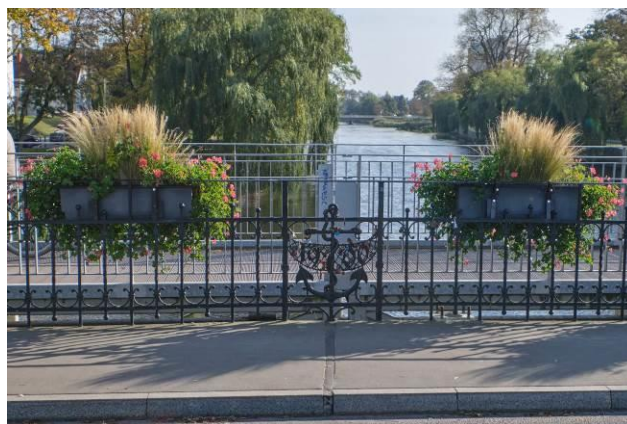
Kotwica jako element dekoracyjny żelaznej balustrady

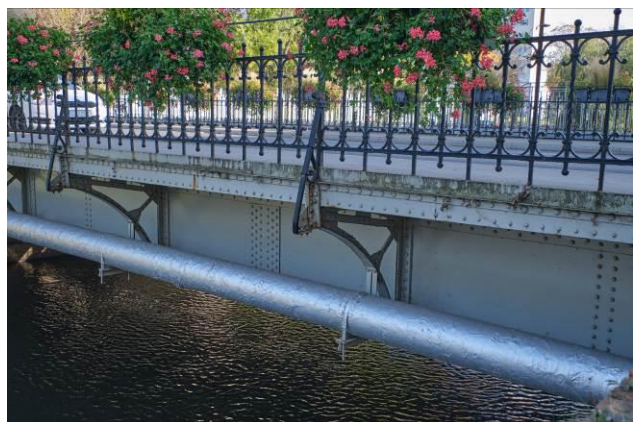
Nitowana konstrukcja przęsła mostowego

Most drogowy nad Parsętą w przebiegu ul. ppor. Edmunda Łopuskiego zbudowany został jako przeprawa belkowa w konstrukcji stalowej, nitowanej, wsparta na kamiennych (lub żelbetowych z okładziną kamienną) przyczółkach i na jednym filarze o tej samej konstrukcji w nurcie rzeki. Konstrukcja stalowa wspiera płytę żelbetową, na której ułożono nawierzchnię asfaltową, zarówno dla jezdni, jak i chodników.

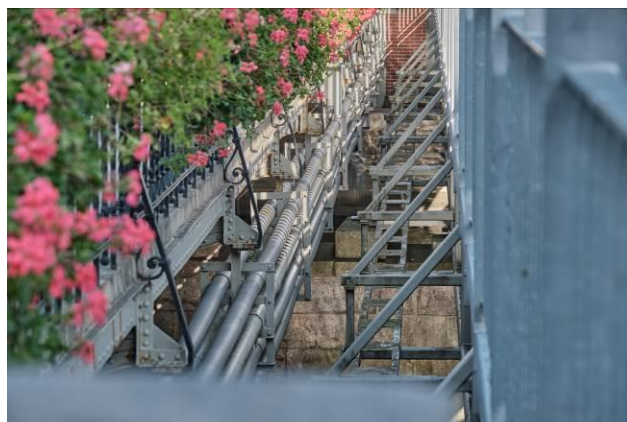
Szacht instalacyjny sieci miejskich podwieszony do mostu

Od strony południowo-zachodniej na tych samych przyczółkach i filarze oparto późniejszą przeprawę techniczną w konstrukcji stalowej, kratownicowej, dla obsługi sieci ciepłowniczej, z nawierzchnią dla ścieżki rowerowej.
