KARTA ADRESOWA ZABYTKU NIERUCHOMEGO

K O Ł O B R Z E G

KAMIENICA

ul. Zygmuntowska 41
78-100 Kołobrzeg
dz. nr 40/2 obr. 11

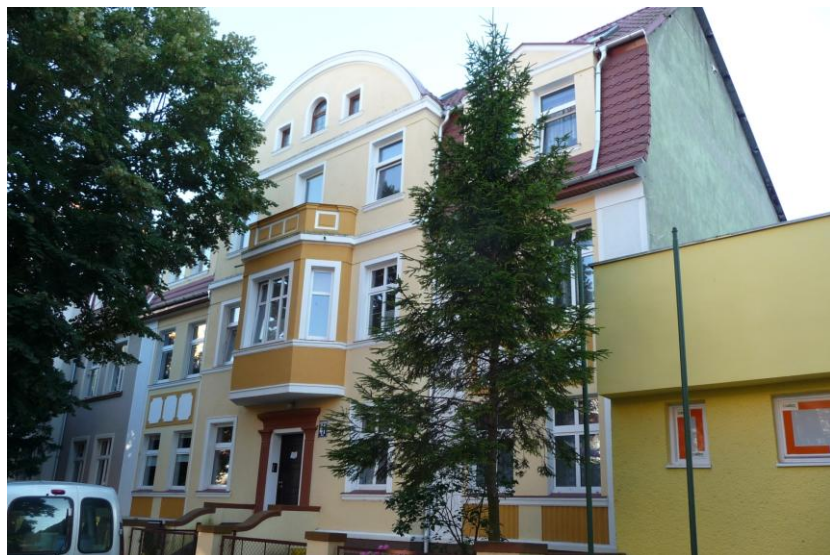
Widok budynku od północnego-wschodu

Budynek w ciągu zwartej zabudowy, w układzie kalenicowym, wzniesiony na rzucie prostokąta wydłużonego na osi półn. - zach. - półd. wsch., podpiwniczony, dwukondygnacyjny, siedmioosiowy, z trójosiowym, trójkondygnacyjnym ryzalitem - na osi fasady. Dach zróżnicowany dwuspadowy z mansardową połącią frontową połącią, rozczłonkowaną trzecią kondygnacją ryzalitu zwieńczoną odcinkowym szczytem - na osi oraz dwuosiowymi facjatkami zamkniętymi szczytem trójkątnym - po bokach. W górnej połąci frontowej dachu - okna powiekowe. Ściany murowane, tynkowane, detal wypracowany w tynku i akcentowany kolorem. Dach kryty blachą ceramiczną karpiówką podwójnie w koronkę i blachodachówką. Okna prostokątne w taśmowych opaskach. Nad prostokątnymi drzwiami na osi ryzalitu - trójboczny wykusz zwieńczony balkonem.

Cokół tynkowany zwieńczony gzymsem, okna ściany korpusu parami wsparte na wspólnym gzymsem parapetowym, w zwieńczeniu ściany wyładowany gzymś okapowy; pod oknami płyciny podokienne. W ryzalicie gzymсами wydzielona trzecia kondygnacja; pełna balustrada balkonu dzielona płycinowo; szczyt przepruty trzema oknami: arkadowym i parą prostokątnych. Prostokątne drzwi ramowane taśmową opaską, ujęte w kanelowane pilastry dźwigające pełne nadproże z wyładowanym gzymsem.

Budynek w bardzo dobrym stanie technicznym i estetycznym, po remoncie: termomodernizacja, wymiana tynków i zmiana kolorystyki, wymiana pokrycia dachu, stolarki okiennej na PCV, w większości zachowaniem pierwotnych podziałów. Do zachowania: bryła budynku, układ i dekoracje elewacji, kształt i istniejące podziały okien. Remonty w uzgodnieniu z Konserwatorem Zabytków.

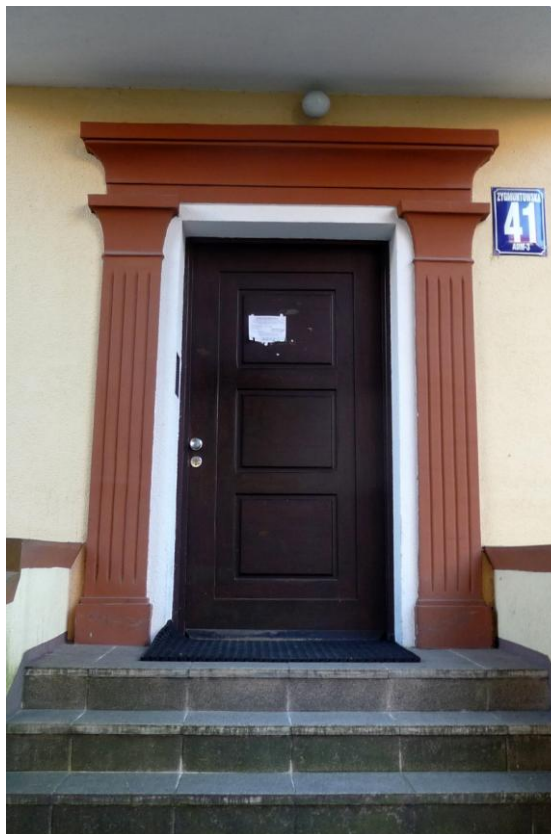
Wejście od ul. Zygmuntowskiej
