KARTA ADRESOWA ZABYTKU NIERUCHOMEGO

KOŁOBRZEG

SALA KINOWA

ul. Podporucznika Edmunda Łopuskiego 24
78-100 Kołobrzeg
dz. nr 168 obr. 12

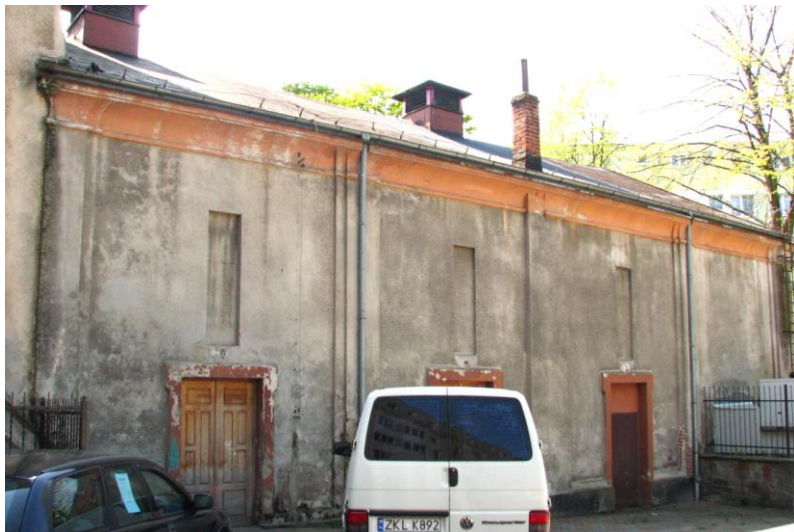
Widok budynku od północnego-wschodu

Parterowy budynek na rzucie prostokąta, nakryty dwuspadowo, ścianą pld. przylegający do ptn. ściany skrzydła pięciokondygnacyjnej kamienicy frontowej. Elewacje murowane, tynkowane, artykułowane pojedynczymi i zdwojonymi lizenami, między którymi rozmieszczone płytkie, prostokątne blendy okienne. W zwieńczeniu ściany szeroki fryz fasetowy, gierowany na osiach lizen i profilowany gzyms. Otwory drzwi w taśmowych opaskach z uszakami. Kino zajmuje również zach. część przyziemia kamienicy frontowej. Na osi przyziemia jej fasady - prostokątne drzwi ujęte parą zwężonych ku górze filarów dźwigających belkowanie z gzymsem; po stronie wsch. - współczesna witryna sklepowa, po zach. - witryna kina. W ptn. części przyziemia elewacji zach. kamienicy - arkadowa wnęka ujmująca prostokątne drzwi, z archiwoltą konturowaną gzymsem.

Budynek sali kinowej - o walorach historycznych. Stan techniczny średni: zabrudzone, częściowo uszkodzone tynki, zamurowanie górnej części otworów drzwi. Budynek frontowy - trakcie remontu elewacji. Do zachowania bryła budynku i detale wystroju Sali kinowej. Remonty w uzgodnieniu z Konserwatorem Zabytków.

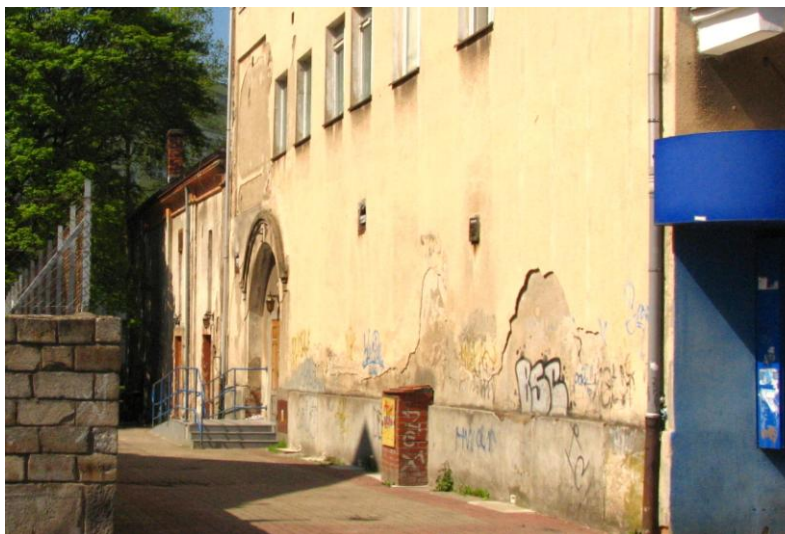
Widok budynku od południowego-zachodu
