KARTA ADRESOWA ZABYTKU NIERUCHOMEGO

KOŁOBRZEG

KAMIENICA, OB. BUDYNEK MIESZKALNY

ul. Budowlana 24
78-100 Kołobrzeg
dz. nr 302/1 obr. 12

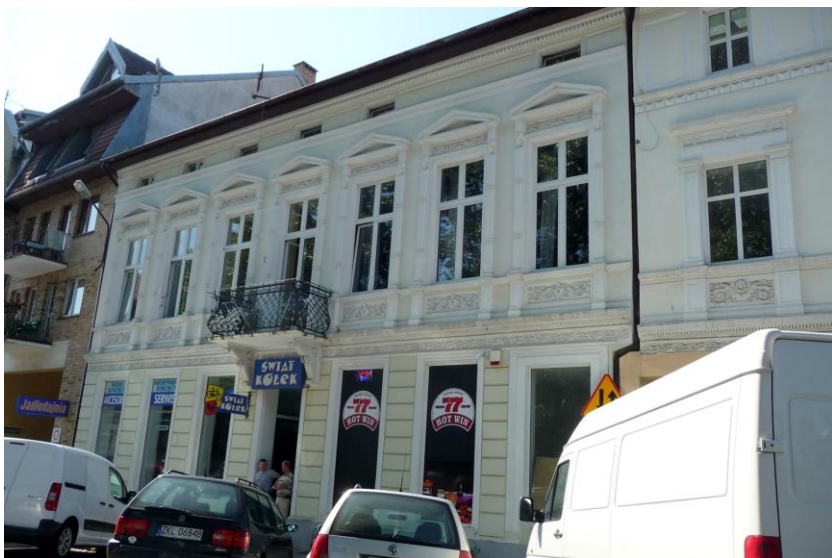
Widok budynku od południowego-wschodu

Budynek w ciągu zabudowy pierzei ulicznej, w układzie kalenicowym. Wzniesiony na rzucie prostokąta z cylindryczną basztą w pd. części elewacji zach., podpiwniczony, dwukondygnacyjny, z niską kondygnacją ścianki kolankowej.

Elewacja frontowa siedmioosiowa, symetryczna, z osią zaakcentowaną wąskim wejściem i balkonem wspartym na dekoracyjnych wolutowych konsolach - w drugiej kondygnacji. Otwory prostokątne. Niski cokół przerwany poziomymi oknami piwnic. Parter poziomo boniowany, z wysokimi, wąskimi witrynami i drzwiami, ujętymi w profilowane opaski, zwieńczony fryzem z wolutowej wici roślinnej i rozetek oraz profilowanym gzymsem z kostkami. Okna górnej kondygnacji, w profilowanych opaskach, ujęte obramieniami w formie aediculi: kanelowane lizeny przewiązane opaskami, wsparte na gierowanym gzymisie, podtrzymują pełne belkowanie z nadprożem dekorowanym wicią roślinną z rozetkami i trójkątny szczyt wsparty na słupkach i konsolkach. W podokiennej strefie ściany - płyciny dekorowane wicią roślinną w antytetycznym układzie. Kondygnacje wieńczy profilowany gzyms kordonowy. W ścianie kolankowej wąskie, prostokątne świetliki, w zwieńczeniu - profilowany gzyms okapowy i gzyms kostkowy. Elewacja tylna prosta, otynkowana, kompozycyjnie i kolorystycznie rozwiązana współcześnie; z cylindryczną, trójkondygnacyjną wieżyczką klatki schodowej.

Budynek o dużych wartościach zabytkowych, po remoncie kapitalnym. Stan techniczny bardzo dobry. Do zachowania: bryła budynku, kompozycja, podziały i dekoracje elewacji frontowej, kształt i podziały otworów okiennych i oraz kształt balkonu. Dopuszczalne zmiany dyspozycji wnętrza. Remonty elewacji uzgadniać z Konserwatorem Zabytków.

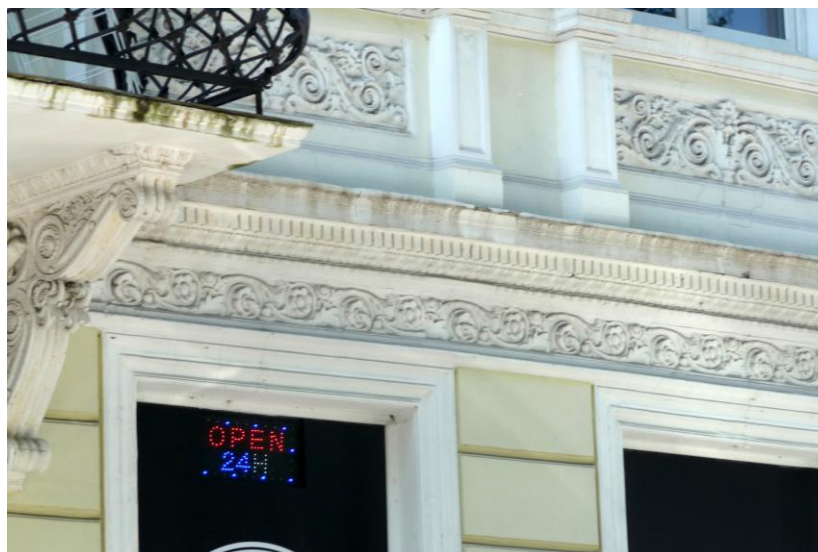
Gzymsy i fryzy w elewacji południowo-wschodniej
