KARTA ADRESOWA ZABYTKU NIERUCHOMEGO

KOŁOBRZEG

SZKOŁA

ul. Artura Grottgera 12
78-100 Kołobrzeg
dz. nr 48 obr. 5

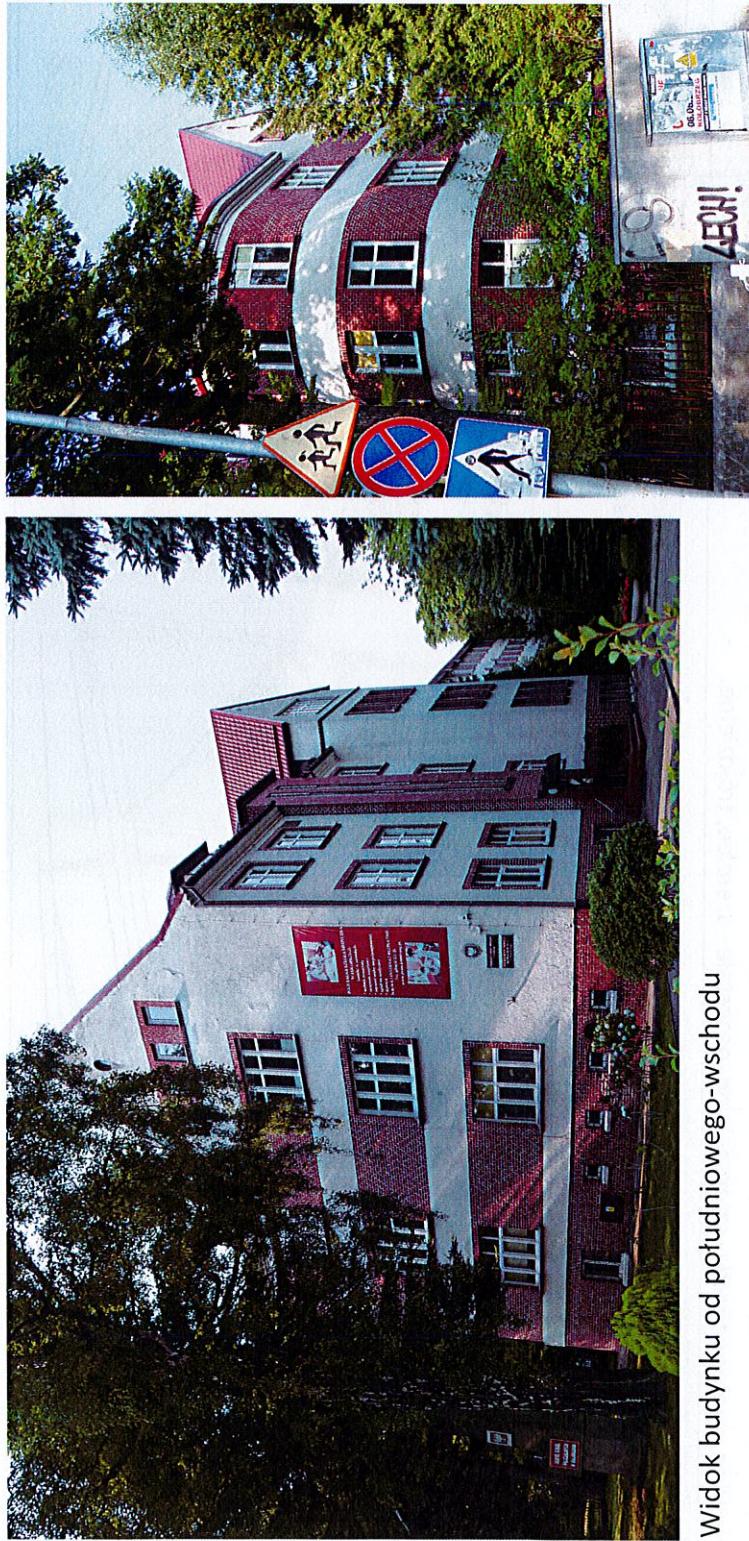
Widok budynku od południowego-wschodu

Ryzalit w południowo-zachodnim narożu budynku

9. Opis
 Budynek wysoko podpiwniczony, składa się z trójkondygnacyjnego korpusu na rzucie litery L z półokrągłym ryzalitem w pół. - zach. narożniku i prostopadłego do korpusu, cztero kondygnacyjnego skrzydła na rzucie prostokąta, ryzalitowo wysuniętego przed ściany korpusu; od półn. do skrzydła przylega wydłużony budynek nowej szkoły. Dachy dwuspadowe, kryte blachodachówką, narożny ryzalit zwieńczony stropadachem. Fasada (wsch.) czteroosiowa z wąskim ryzalitem klatki schodowej w 3 od pół. osi. Elewacja pół. dwuosiowa, elewacja frontowa (zach.) złożona z trójosiodłowego ryzalitu, dwuosiowej ściany korpusu i półokrągłego ryzalitu przeprutego 3 oknami. Cokół budynku licowany cegłą, ściany murowane, tynkowane, opaski otworów i ryzalit klatki schodowej - ceglane; elewacje narożnika i znaczna część pół. ściany budynku opracowane strefowo - naprzemiennie ceglana strefa okien i tynkowana strefa międzyokienna. Otwory okienne prostokątne dwudzielne - w szczytowych elewacjach skrzydła i w półokrągłym ryzalicie, w elewacji pół. - czterodzielne, pozostałe - szerokie, trójdzienne.

10. Wnioski konserwatorskie
 Budynek o walorach zabytkowych. Stan techniczny dobry: wymienione tynki, pokrycie dachu +iego ocieplenie, stolarka okienne na PCV; niewielkie ubytki tynku w elewacji zach. i spękania w elewacji pół. Do zachowania: bryła budynku, kompozycja i podział fasady, kształt i podział fasady i podziły otworów okiennych, układ klatki schodowej. Remonty w uzgodnieniu z Konserwatorem Zabytków.
