KARTA ADRESOWA ZABYTKU NIERUCHOMEGO

WILLA, OB. BUDYNEK MIESZKALNY

KOŁOBRZEG

ul. Obozowa 15
78-100 Kołobrzeg
dz. nr 97/2 obr. 18

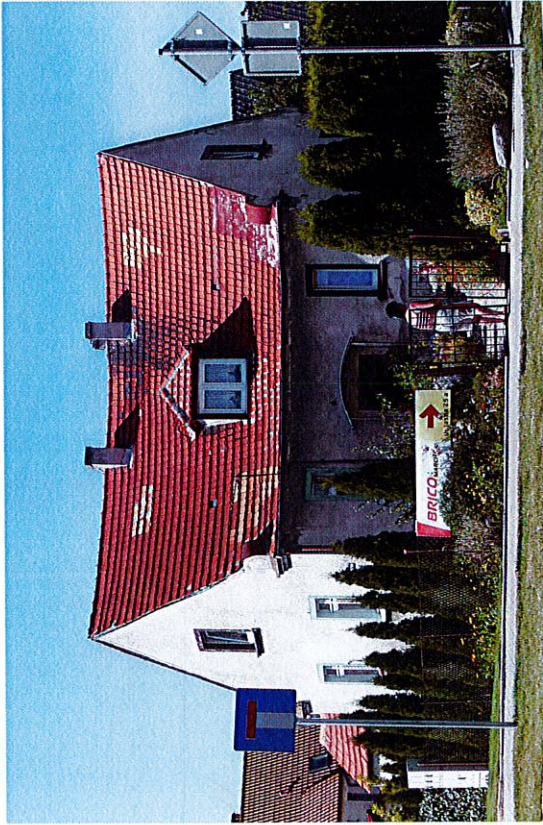
Widok budynku od wschodu

Budynek w średnim stanie technicznym i złym estetycznym: ubytki pokrycia dachowego, zabrudzenia tynków, złuszczenia tynków i malatury okien. Wymagany remont dachu i elewacji, ujednoczenie kolorystyki. Do zachowania: bryła budynku, kształt i układ otworów okiennych. Remonty pod nadzorem konserwatorskim.

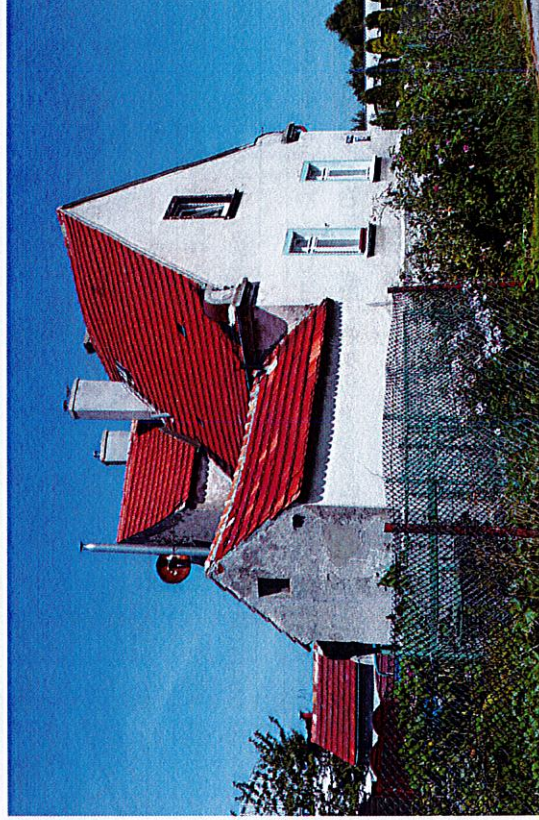
Widok budynku od południa
