KOŁOBRZEG

KARTA ADRESOWA ZABYTKU NIERUCHOMEGO

WILLA, OB. BUDYNEK MIESZKALNY

ul. Radomska 13-14
78-100 Kołobrzeg
dz. nr 87/1, 88 obr. 11

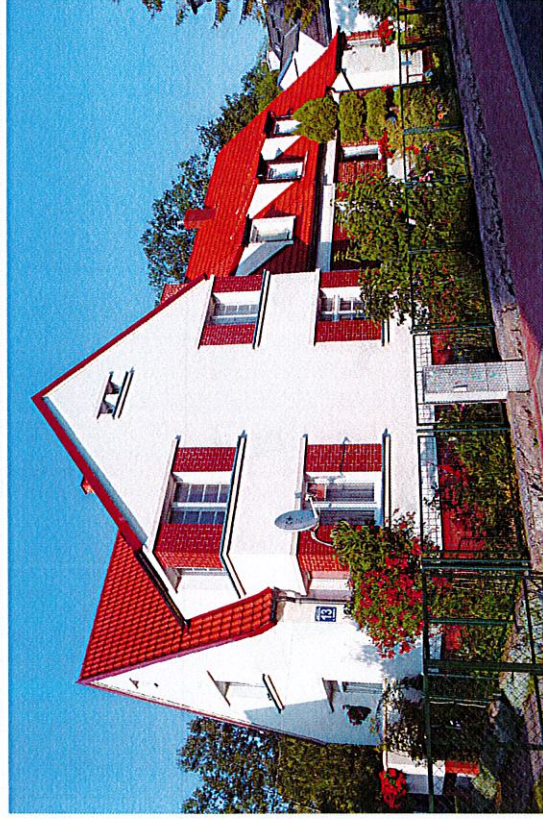
Widok budynku od południowego-wschodu

Korpus na rzucie prostokąta mocno wydłużonego na osi wsch. - zach., podpiwniczony, jednokondygnacyjny, nakryty dwuspadowym dachem z rzędami lukarn na obu połaciach. W części zach. korpusu - dwa dwukondygnacyjne ryzality nakryte dachami dwuspadowymi. W części wsch. - okno narożne. Ściany murowane, tynkowane, między oknami ściana licowana cegłą - strefa wraz z oknami ujęta w gzymsy; podobnie w ryzalicie - wokół okien ściana licowana okładziną ceglana. Dach kryty ceramiczną zakładówką. Elewacja frontowa pięciosiowa z narożnym oknem od wsch., w ryzalicie okna narożne w dwóch kondygnacjach.

Budynek w bardzo dobrym stanie technicznym i estetycznym. Budynek po remoncie: wymiana tynków, części detalu ceglanego i pokrycia dachu, zmiana okien na PCV - w części okien zachowany układ podziatów. Do zachowania: bryła budynku i układ elewacji, różnicowanie materiałów użytych do wystroju elewacji. Remonty pod nadzorem konserwatorskim.

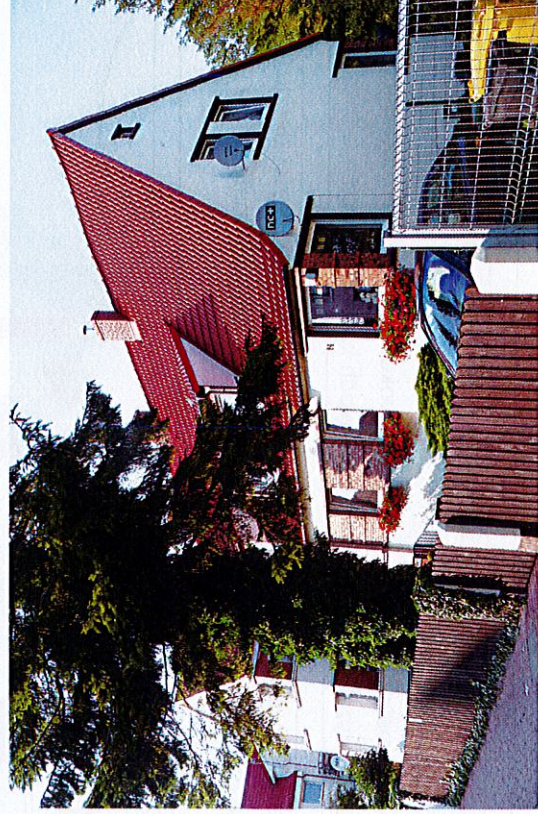
Widok budynku od południa
