KARTA ADRESOWA ZABYTKU

K O Ł O B R Z E G

DOM MIESZKALNY

Kołobrzeg
ul. 1 Maja 2
p-ta 78-100
nr dz. 264, obr. 11

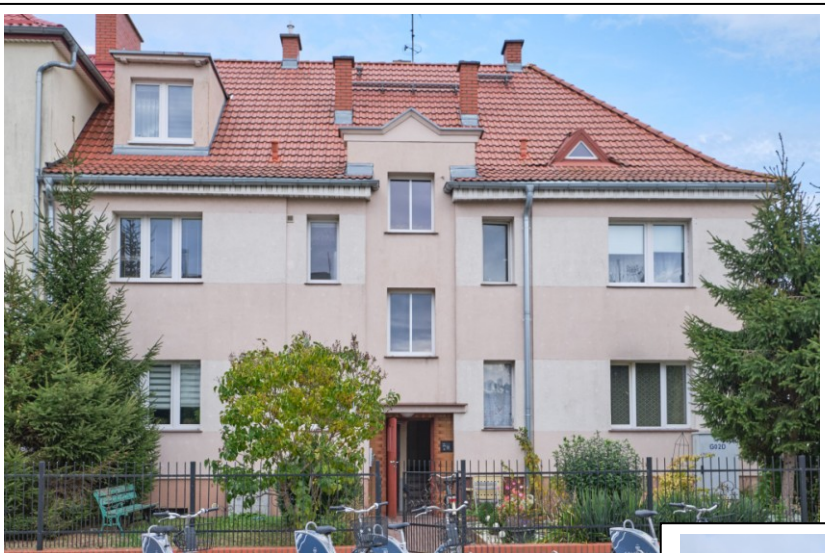
Elewacja frontowa - zachodnia

Budynek przylega od północy do domu przy ul. Wolności, założony na planie prostokąta, dwukondygnacyjny, podpiwniczony, z częściowo użytkowym poddaszem, nakryty wysokim dachem czterospadowym (dachówka ceramiczna) z trójkątnymi lukarnami i nową (prostokątną) facją. Ściany murowane, tynkowane, ocieplone (po termomodernizacji), malowane, a w partii cokołowej obłożone płytami ceramicznymi. Fasada 5-osiowa, symetryczna, płytko zryzalitowana, z 3-kondygnacyjną klatką schodową, zwieńczoną murkiem attykową z trójkątnym szczytem. Otwór drzwiowy ujęty obramieniem z płytek ceramicznych, nakryty obdaszkiem. Okna o zróżnicowanych wielkościach: pośrodku wąskie, po bokach szerokie – trzyskrzydłowe. Stolarka okienna i drzwiowa współczesna. Elewacje zwieńczone prostym, nadwieszonym gzymsem (okapem), malowane w układzie pasowym, skonstrastowane z ceramiczną okładziną cokołu.

- ochronie podlega bryła obiektu z formą dachu i pokryciem, kompozycja elewacji, rodzaj i proporcje otworów okiennych oraz elementy detalu architektonicznego; zgodnie z zapisami mpzp z 2019 r.
- wszelkie prace remontowo-konserwatorskie (ze szczególnym uwzględnieniem fasady) winny być uzgodnione z Miejskim Konserwatorem Zabytków

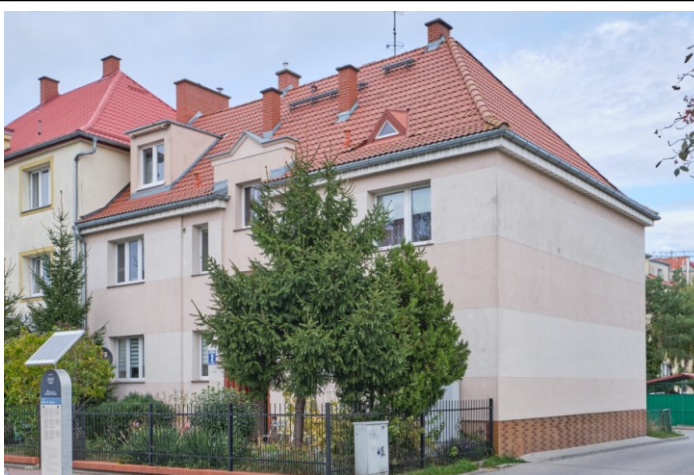
Widok ogólny od południa

Stan zachowania – dobry; budynek po remoncie (modernizacji).
Brak widocznych zagrożeń konstrukcyjnych.
