## KARTA ADRESOWA ZABYTKU

**K O Ł O B R Z E G**

**DOM MIESZKALNY**

**Kołobrzeg**  
**ul. 1 Maja 6**  
**p-ta 78-100**  
**nr dz. 259/1, obr. 11**

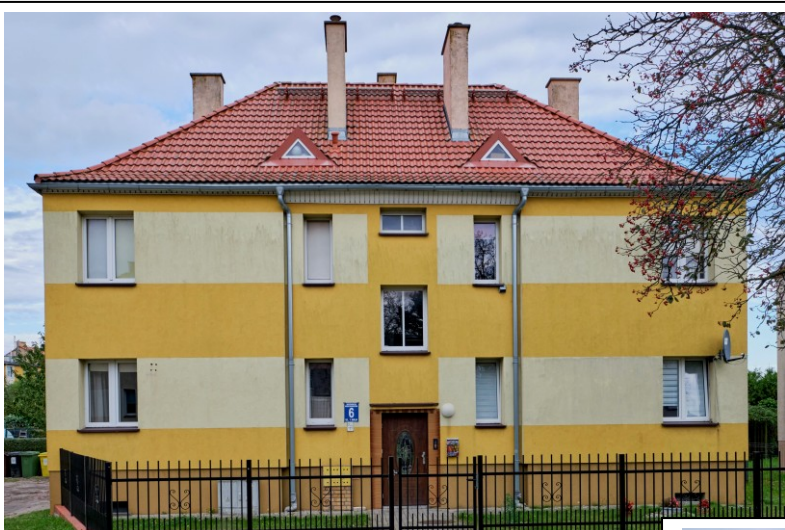
Elewacja frontowa pld.-zachodnia

Budynek wolnostojący, założony na planie prostokąta, dwukondygnacyjny, podpiwniczony, z częściowo użytkowym poddaszem, nakryty wysokim dachem czterospadowym (dachówka ceramiczna), z trójkątnymi lukarnami w połąci frontowej. Ściany murowane, tynkowane, ocieplone (po termomodernizacji), malowane. Fasada 5-osiowa, symetryczna, płytko zryzalitowana, z 3-kondygnacyjną klatką schodową (we wnęce). Otwór drzwiowy ujęty obramieniem z płytek ceramicznych, nakryty obdaszkiem. Okna o zróżnicowanych wielkościach: pośrodku wąskie, po bokach szerokie (dwudzielne). Elewacje szczytowe 1-osiowe, asymetryczne. Stolarka okienna i drzwiowa współczesna. Elewacje malowane w układzie pasowym.

- ochronie podlega bryła obiektu z formą dachu i pokryciem, kompozycja elewacji, rodzaj i proporcje otworów okiennych oraz elementy detalu architektonicznego; zgodnie z zapisami mpzp z 2019 r.
- wszelkie prace remontowo-konserwatorskie (ze szczególnym uwzględnieniem fasady) winny być uzgodnione z Miejskim Konserwatorem Zabytków.

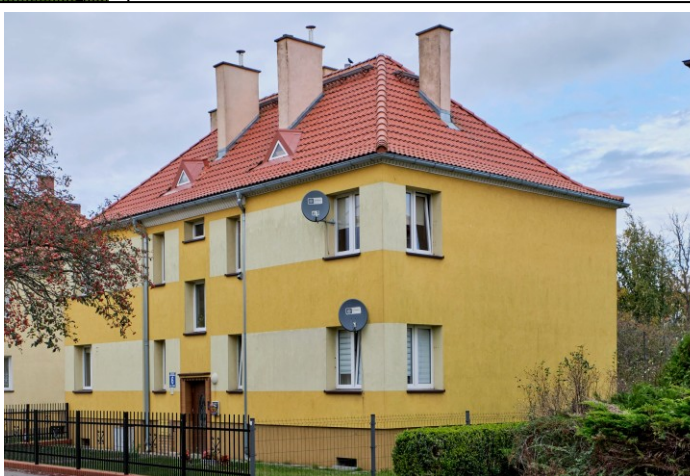
Widok ogólny od południa

Stan zachowania – dobry; budynek po remoncie (modernizacji).  
Brak widocznych zagrożeń konstrukcyjnych.
