KARTA ADRESOWA ZABYTKU

K O Ł O B R Z E G

DOM MIESZKALNY

Kołobrzeg
ul. 1 Maja 7
p-ta 78-100
nr dz. 258/1, obr. 11

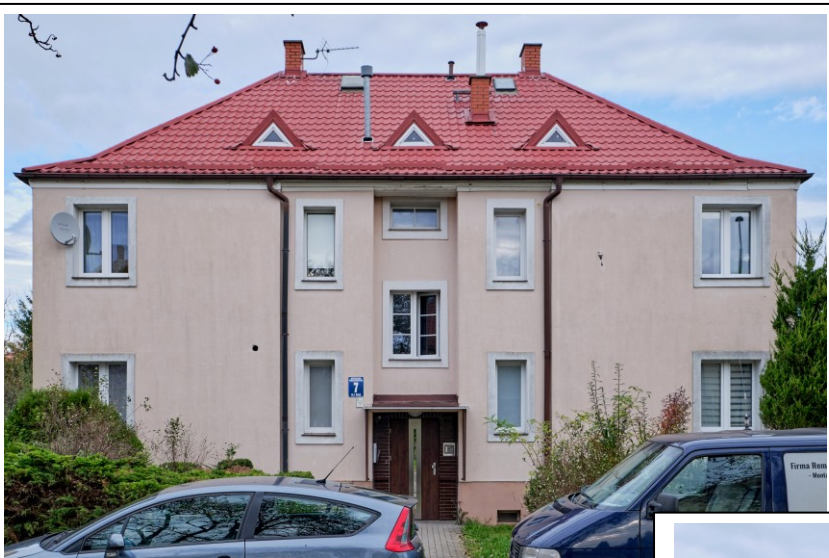
Elewacja frontowa płd.-zachodnia

Budynek wolnostojący, założony na planie prostokąta, dwukondygnacyjny, podpiwniczony, z częściowo użytkowym poddaszem, nakryty wysokim dachem czterospadowym (dachówka ceramiczna), z trójkątnymi lukarnami w połaciach długich. Ściany murowane, tynkowane, ocieplone (po termomodernizacji), malowane. Fasada 5-osiowa, symetryczna, płytko zryzalitowana, z 3-kondygnacyjną klatką schodową (we wnęce). Otwór drzwiowy ujęty obramieniem z płytek ceramicznych, nakryty obdaszkiem. Okna o zróżnicowanych wielkościach: pośrodku wąskie, po bokach szerokie (dwudzielne). Elewacje szczytowe 2 i 3-osiowe. Stolarka okienna i drzwiowa współczesna. Elewacje malowane w kolorze pastelowym, zwieńczone gzymsem tasmaowym, a otwory okienne ujęte prostymi (białymi) opaskami.

- ochronie podlega bryła obiektu z formą dachu i pokryciem, kompozycja elewacji, rodzaj i proporcje otworów okiennych oraz elementy detalu architektonicznego; zgodnie z zapisami mpzp z 2019 r.
- wszelkie prace remontowo-konserwatorskie (ze szczególnym uwzględnieniem fasady) winny być uzgodnione z Miejskim Konserwatorem Zabytków.

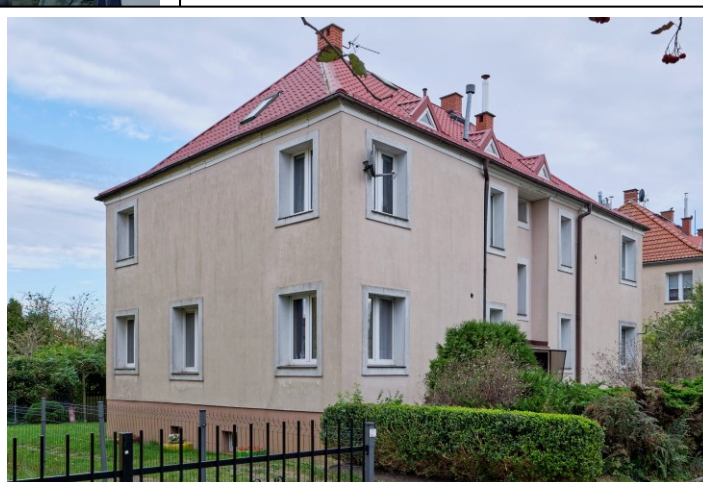
Widok ogólny od południa

Stan zachowania – dobry; budynek po remoncie (modernizacji).
Brak widocznych zagrożeń konstrukcyjnych.
