KARTA ADRESOWA ZABYTKU

**BUDYNEK GOSPODARCZY - MAGAZYN
OB. BUDYNEK MIESZKALNY**

**Kołobrzeg
ul. Budowlana 24D
p-ta 78-100
nr dz. 302/6, obr. 12**

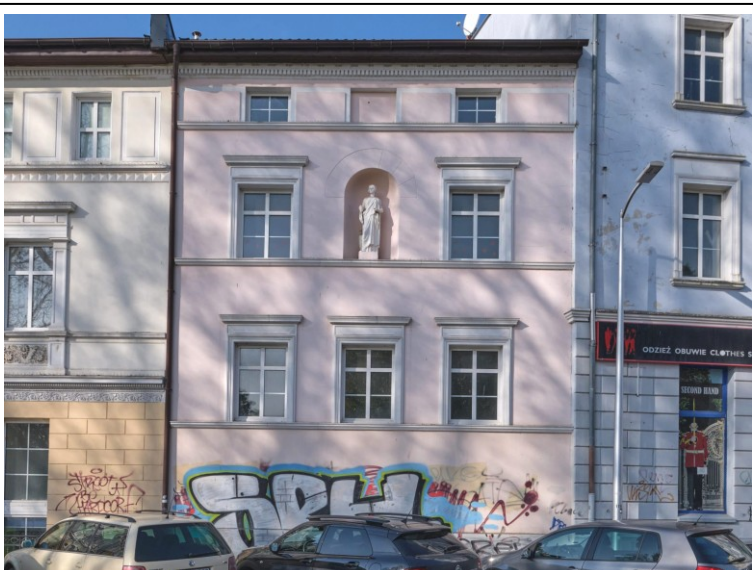
Elewacja frontowa – płd.-wschodnia

Budynek ulokowany w zwartej zabudowie pierzei (nad dawnym kanałem młyńskim), założony na planie prostokąta, trzykondygnacyjny, na wysokim cokole, nakryty spłaszczonym dachem dwuspadowym. Ściany murowane, tynkowane i malowane. Fasada 3-osiowa, symetryczna (bez drzwi wejściowych), dzielona profilowanymi gzymsami parapetowymi. Okna dolnych kondygnacji ujęte żłobkowanymi opaskami i zwieńczone płyciną i profilowanym gzymsem. W ścianie kolankowej niewielkie okna (w tym jedna blenda), rozdzielone tynkowanymi na gładko płycinami. Pośrodku II kondygnacji półkolistą wnęką z rzeźbą. Ściany utrzymane w kolorze różowym, z bielonymi elementami detalu. Okna współczesne, ale odwzorowują pierwotne podziały krzyżowe.

Stan zachowania – dobry, budynek po remoncie i odnowieniu elewacji (ściany cokołu pokryte graffiti).

- ochronie podlega bryła obiektu, kompozycja i wystrój elewacji oraz wykrój i forma otworów okiennych i drzwiowych
- wszelkie prace remontowo-konserwatorskie (ze szczególnym uwzględnieniem fasady) winny być uzgodnione z Miejskim Konserwatorem Zabytków

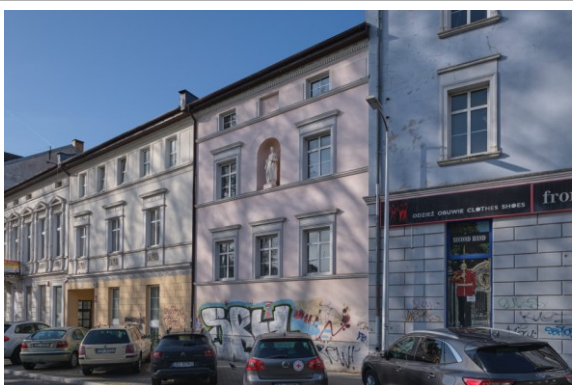
Widok ogólny w pierzei zabudowy

Budynek o wartościach zabytkowych, o historycznej bryle i kompozycji elewacji, stanowi integralny element dawnej pierzei zabudowy w sąsiedztwie historycznego młyna.
