| <b>GEZ</b> | <b>KARTA ADRESOWA ZABYTKU</b> | | 3. Miejscowość<br><br><b>K O Ł O B R Z E G</b> |
| 1. Nazwa<br><b>KAMIENICA</b> | | 2. Czas powstania<br><b>kon. XIX w.<br/>przeb. po 1945 r.</b> | 4. Adres (ulica, nr posesji)<br><b>Kołobrzeg<br/>ul. ppor. Emilii Gierczak 33<br/>p-ta 78-100<br/>nr dz. 304/4, obr. 12</b> |

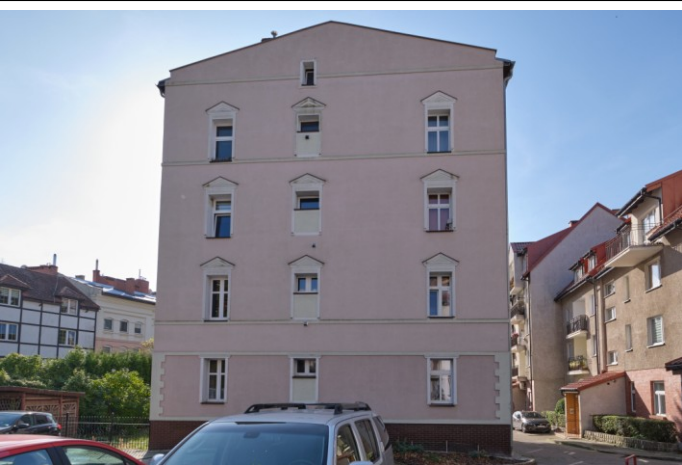
| 7. Fotografia z opisem wskazującym orientację albo mapa z zaznaczonym stanowiskiem archeologicznym<br><br><div data-bbox="118 416 797 882"> </div> <div data-bbox="118 882 396 909" data-label="Caption"> Widok na elewację północną </div> <div data-bbox="118 935 797 1401"> </div> <div data-bbox="118 1401 405 1428" data-label="Caption"> Widok na elewację zachodnią </div> <div data-bbox="869 416 1435 1291"> </div> <div data-bbox="869 1291 1375 1318" data-label="Caption"> Widok ogólny bryły od strony północno-zachodniej </div> | | | 5. Przynależność administracyjna<br><br>województwo <b><u>zachodniopomorskie</u></b><br><br>powiat <b><u>kołobrzeski</u></b><br><br>gmina <b><u>Miasto Kołobrzeg</u></b><br><br>6. Formy ochrony<br><br><b>obiekt na obszarze wpisanym do rejestru zabytków, A-1366, z dn. 21.07.1953 r.</b><br><i>śródmieście miasta Kołobrzeg</i><br><br><i>Inne:</i><br><b>Obiekt ujęty w Gminnej Ewidencji Zabytków</b><br>na podstawie Zarządzenia Nr 87/14<br>Prezydenta Miasta Kołobrzeg<br>z dn. 21.10.2014 r.<br>(aktualizacja: zarządzenie nr 101/22<br>z dn. 26.08.2022 r.) |
