| <b>GEZ</b> | <b>KARTA ADRESOWA ZABYTKU</b> | | 3. Miejscowość<br><br><b>K O Ł O B R Z E G</b> |
| 1. Nazwa<br><b>KAMIENICA</b> | | 2. Czas powstania<br><b>4 ćw. XIX w.</b><br><i>(neorenesans)</i> | 4. Adres (ulica, nr posesji)<br><b>Kołobrzeg</b><br><b>ul. Jagiellońska 1</b><br><b>p-ta 78-100</b><br><b>nr dz. 11, obr. 12</b> |

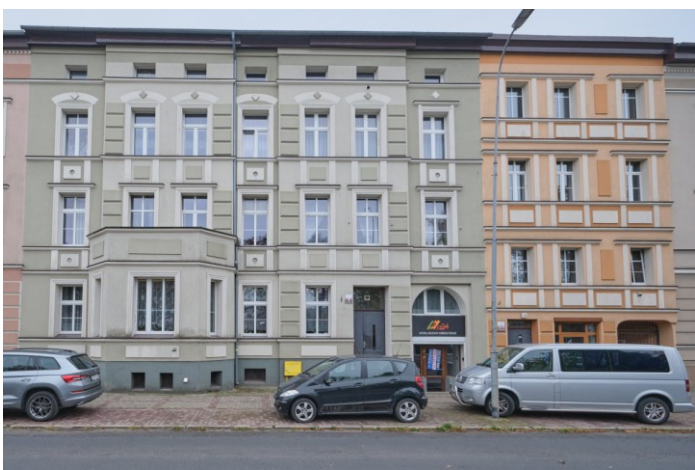
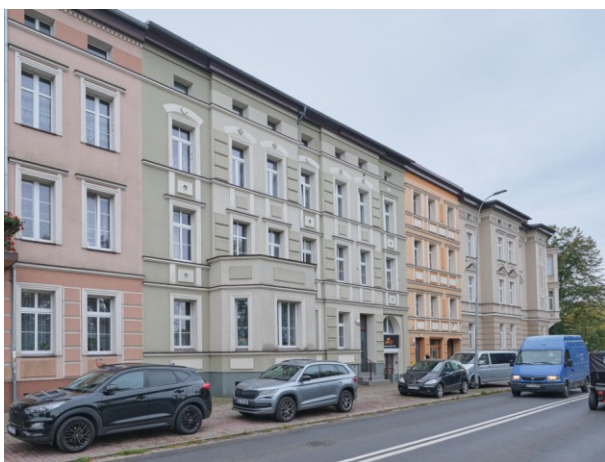
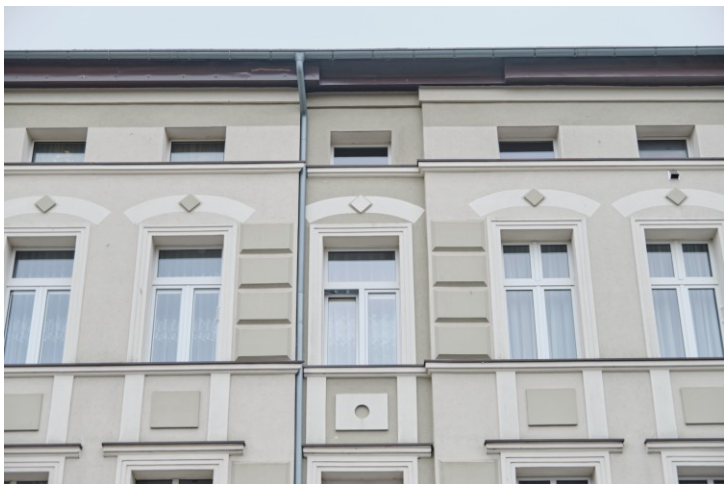
| 7. Fotografia z opisem wskazującym orientację albo mapa z zaznaczonym stanowiskiem archeologicznym<br><div data-bbox="125 408 817 879"> <p>Widok ogólny kamienicy od strony północnej</p> </div> <div data-bbox="875 408 1478 871"> <p>Widok ogólny kamienicy od strony północno-wschodniej</p> </div> <div data-bbox="479 940 1200 1426"> <p>Fasada, detale wystroju tynkarskiego</p> </div> | | | 5. Przynależność administracyjna<br><br>województwo <b><u>zachodniopomorskie</u></b><br><br>powiat <b><u>kołobrzeski</u></b><br><br>gmina <b><u>Miasto Kołobrzeg</u></b> |
