| <b>GEZ</b> | <b>KARTA ADRESOWA ZABYTKU</b> | | 3. Miejscowość<br><br><b>K O Ł O B R Z E G</b> |
| 1. Nazwa<br><b>KAMIENICA</b> | | 2. Czas powstania<br><b>4 ćw. XIX w.</b><br><i>(neorenesans)</i> | |

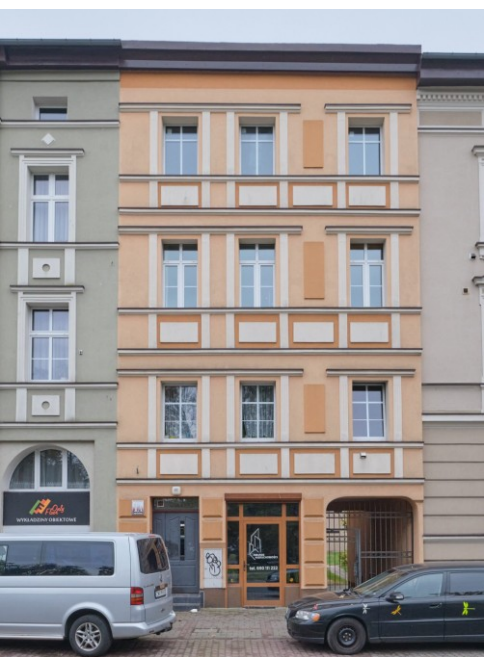
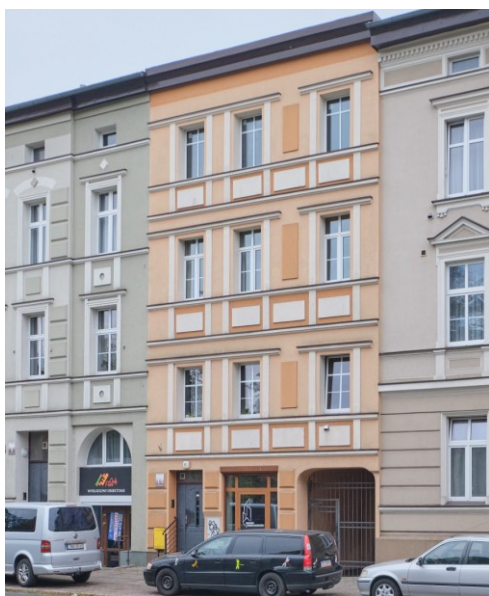
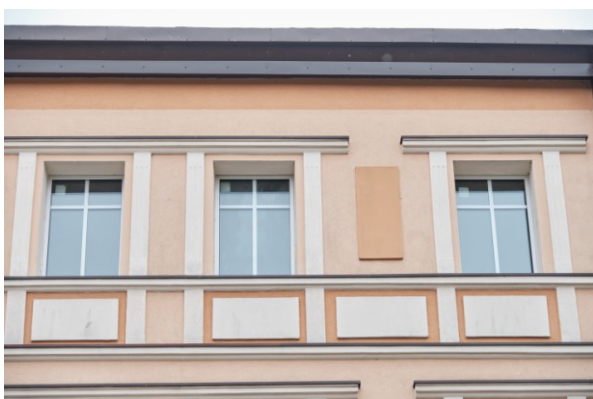
| 7. Fotografia z opisem wskazującym orientację albo mapa z zaznaczonym stanowiskiem archeologicznym<br><br><div data-bbox="120 405 602 1064"> </div> <div data-bbox="112 1064 412 1091"> <p>Elewacja frontowa (północna)</p> </div> <div data-bbox="687 405 1173 1003"> </div> <div data-bbox="683 1003 1097 1031"> <p>Widok kamienicy od północnego zachodu</p> </div> <div data-bbox="869 1050 1460 1450"> </div> <div data-bbox="864 1450 1270 1481"> <p>Fasada, detale wystroju tynkarskiego</p> </div> | | | 4. Adres (ulica, nr posesji)<br><br><b>Kołobrzeg</b><br><b>ul. Jagiellońska 1A</b><br><b>p-ta 78-100</b><br><b>nr dz. 11, obr. 12</b> |

Budynek usytuowany jest w linii zabudowy południowej pierzei ulicy. Wymurowany został z cegły, na rzucie prostokąta z niską zabudową oficynową w podwórzu. Bryła prostopadło-ścienna, czterokondygnacyjna przekryta jest płaskim dachem dwuspadowym. Elewacje zostały otynkowane z fasadą trójosiową zdobioną detalem tynkarskim w stylistyce neorenesansowej. Jest ona podzielona gzymsami z fryzami płycinowymi, w obrębie parteru boniowana. Okna zamknięte prosto, flankowane są tynkarskimi, kanelowanymi pseudopilastrami (współcześnie przekształcona dawna forma?) i zwieńczone fragmentami gzymsów. W skrajnej osi (zachodniej) umieszczony przejazd bramny (przyszczyto-wo).

Ogólny stan zachowania – dobry; obiekt po remoncie i modernizacji, z odnowionym detalem tynkarskim fasady. Zachowany pierwotny układ osi. Stolarki okien współczesne o nieujednoliconych podziałach.

- wszelkie prace budowlano-konserwatorskie winny być **uzgadniane** z MKZ w Kołobrzegu.

historycznej bryły, kompozycji i podziałów elewacji frontowej wraz z detalami wystroju architektonicznego, oryginalnych stolarek (okiennych, drzwiowych, balustrad schodów); w przypadku zniszczenia historycznej formy, przy wymianie wskazane jest odtworzenie pierwotnego kształtu i podziałów.
