GEZ	KARTA ADRESOWA ZABYTKU		3. Miejscowość K O Ł O B R Z E G
1. Nazwa WILLA		2. Czas powstania kon. I. 20. XX w. <i>(modernizm)</i>	4. Adres (ulica, nr posesji) Kołobrzeg ul. Jedności Narodowej 45 p-ta 78-100 nr dz. 294, obr. 2
7. Fotografia z opisem wskazującym orientację albo mapa z zaznaczonym stanowiskiem archeologicznym  			5. Przynależność administracyjna województwo <u>zachodniopomorskie</u> powiat <u>kołobrzeski</u> gmina <u>Miasto Kołobrzeg</u>
<p>Widok ogólny od południa</p> <p>Widok ogólny od zachodu</p>			6. Formy ochrony <i>mpzp:</i> Uchwała nr VIII/105/11 Rady Miasta Kołobrzeg, z dn. 28.06.2011 r. <i>Inne:</i> Obiekt ujęty w Gminnej Ewidencji Zabytków na podstawie Zarządzenia Nr 87/14 Prezydenta Miasta Kołobrzeg z dn. 21.10.2014 r. <i>(aktualizacja: zarządzenie nr 101/22</i> <i>z dn. 26.08.2022 r.)</i>

8. Historia, opis i wartości

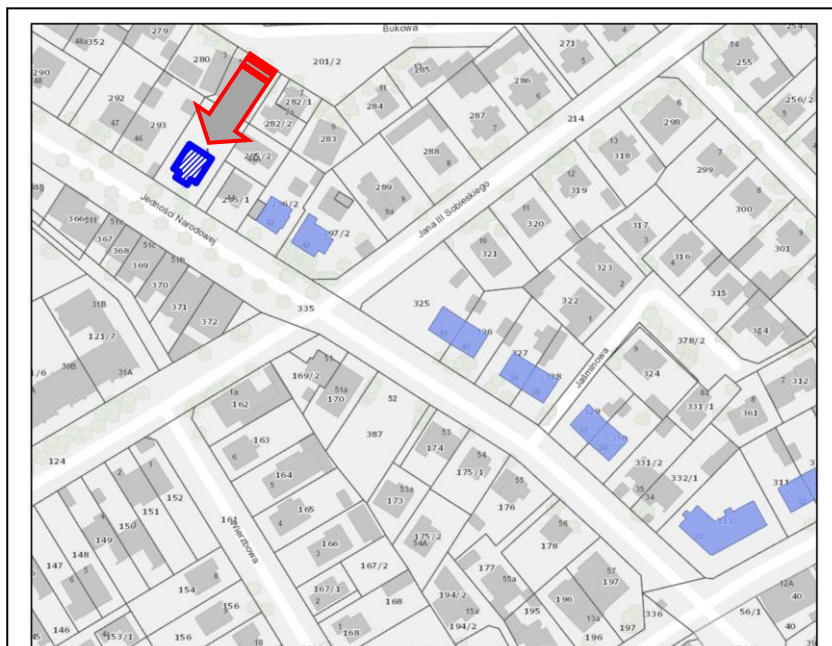
Kołobrzeg, ul. Jedności Narodowej 45 – willa - <https://mapy.gis.kolobrzeg.pl>

Dom mieszkalny wzniesiony ok. 1925 r. (budynek odnotowany na mapie z 1929 r.), położony przy dawnej *Stettiner Strasse*, posadowiony szczytem do ulicy. Obiekt w typie niewielkiej willi.

Budynek wolnostojący, założony na planie prostokąta (z werandą szczytową i gankiem), parterowy, podpiwniczony, osadzony na wysokim cokole, nakryty dachem mansardowym z dwiema facjatami oraz dwupoziomowym poddaszem mieszkalnym. Ściany murowane, tynkowane i częściowo malowane. Elewacje o zróżnicowanych kompozycjach, wynikających z funkcjonalnego układu wnętrza. Elewacja zachodnia 1-osiowa, z murowanym Gankiem wejściowym oraz wyprowadzoną osi dwupoziomową mansardową facjatą. Elewacja południowa 4-osiowa, z murowaną (2-osiową) werandą, opiętą lizenami i zwieńczoną tarasem z pełną balustradą. Stolarka okienna zróżnicowana: na parterze i poddaszu okna drewniane, 4-skrzydłowe, krosnowe; w werandzie i szczycie frontowym nowe okna PCV, bezpodziałowe.

Stan zachowania – średni. Budynek (i otoczenie) zaniedbany. Nieszczelne pokrycie dachowe, zawilgocone tynki z powierzchniowymi ubytkami, skorodowana stolarka okienna.

- ochronie podlega bryła obiektu z formą dachu i pokryciem, kompozycja elewacji, rodzaj i proporcje otworów okiennych; zgodnie z zapisami mpzp 2011 r.
- wszelkie prace remontowo-konserwatorskie winny być uzgodnione z Miejskim Konserwatorem Zabytków
