KARTA ADRESOWA ZABYTKU NIERUCHOMEGO

KOŁOBRZEG

KAMIENICA

ul. 1 Maja 3
78-100 Kołobrzeg
dz. nr 263 obr. 11

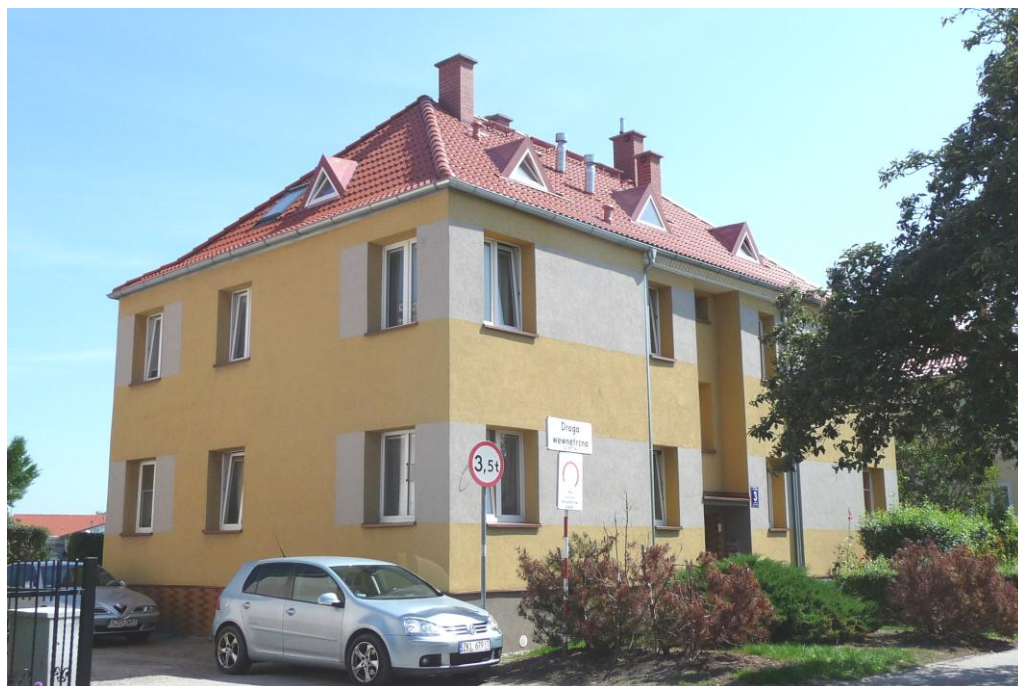
Widok budynku od zachodu

Budynek usytuowany kalenicą równolegle do ulicy, wolnostojący, na rzucie prostokąta. Dwukondygnacyjny, podpiwniczony, nakryty czterospadowym dachem, rozczłonkowanym trójkątnymi lukarnami - trzy na połaci frontowej, po jednej - na połaciach bocznych. Dach kryty ceramicznie.

Fasada symetryczna, pięciosiowa, osiowo zryzalitowana: środkowa oś klatki schodowej we wgłębny ryzalicie, sąsiednie osie wąskich pionowych okien - w ryzalicie płytszym, ujętym rurami spustowymi rynien. Prostokątne drzwi wejściowe osłonięte daszkiem okapowym. Elewacja płn. - zach. - trójosiowa, pld. - wsch. - dwuosiowa. Cokół budynku i elewacje gładko tynkowane, zróżnicowane kolorystycznie w układzie pasowym; węgary drzwi licowane płytkami klinkierowymi.

Budynek o średnich walorach zabytkowych - do zachowania - jako element jednorodnego modernistycznego zespołu mieszkalnego. Do zachowania bryła budynku, rozmieszczenie i kształt otworów. Remonty w uzgodnieniu z Konserwatorem Zabytków. Stan bardzo dobry - po remoncie: termomodernizacja, wymiana stolarki okiennej bez zachowania pierwotnych podziałów, tynków i zmiana kolorystyki elewacji oraz wymiana pokrycia dachowego.

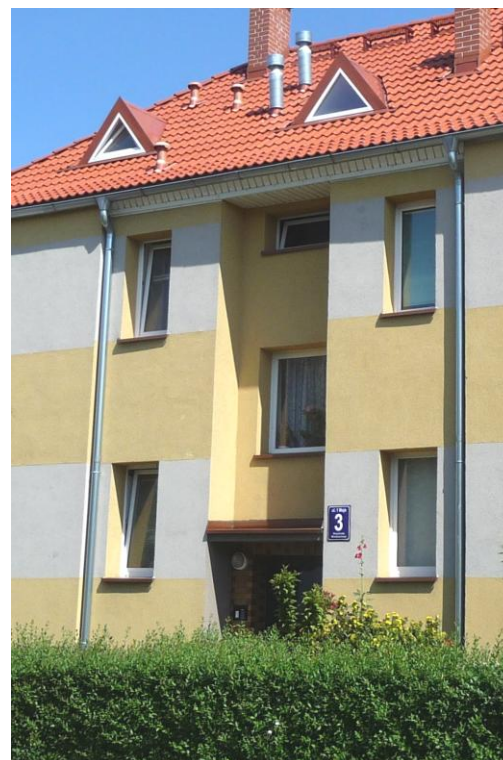
Część elewacji południowo-zachodniej
