KARTA ADRESOWA ZABYTKU NIERUCHOMEGO

K O Ł O B R Z E G

**KAMIENICA Z OFICYNĄ, OB. BUDYNEK
MIESZKALNY**

ul. Pomorska 6
78-100 Kołobrzeg
dz. nr 11 obr. 12

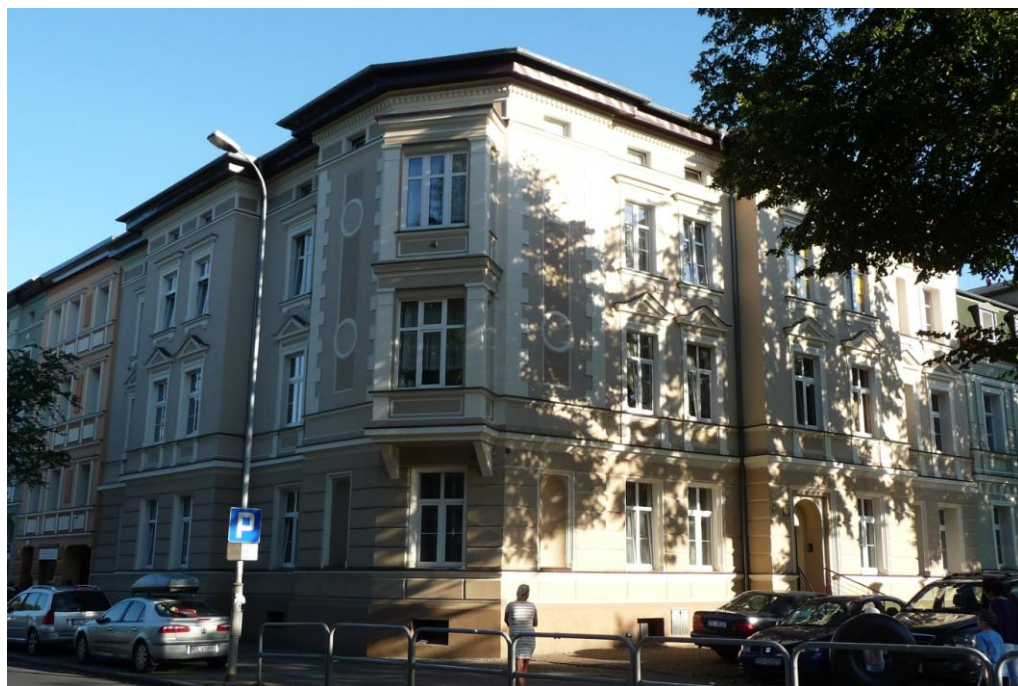
Widok budynku od północnego-zachodu

Budynek narożny w ciągu zwartej zabudowy, wzniesiony na rzucie litery L, z ryzalitami na osi elewacji frontowych i płytkim pozornym ryzalitem w osiach sąsiadujących ze ściętym narożem ściany; w dwóch górnych kondygnacjach naroża - prostokątny wykusz wsparty na parze trójkątnych konsoli. Budynek podpiwniczony, trójkondygnacyjny, z niską kondygnacją poddasza. Ściany murowane, tynkowane, detal wypracowany w tynku, frontowa połać dachu kryta dachówką bitumiczną.

Elewacje frontowe sześciosiowe, osie sąsiadujące z ryzalitem ślepe, w przyziemiu - blendy okienne. Okna prostokątne, na piętrach - w profilowanych opaskach. Cokół budynku tynkowany, parter dzielony gzymsem parapetowym okien, poziomo boniowany, w zwieńczeniu pas fryzu o wyładowany gzyms. Okna piętra na gzymsie parapetowym, z płycinami podokiennymi i trójkątnymi szczytami poprzedzonymi wąskim płycinowym nadprożem. Okna 2 piętra zwieńczone odcinkami gzymsu, pod parapetami - stylizowane konsolki. Na kondygnację - gzyms parapetowy okien poddasze, rozmieszczonych naprzemiennie z poziomymi płycinami. W zwieńczeniu wyładowany gzyms okapowy poprzedzony gzymsem kostkowym. W ryzalicie elewacji zach. - prostokątne drzwi w arkadowym otworze poprzedzone schodami, umieszczony w płytcei wnęce konturowanej profilowaną opaską.

Budynek w bardzo dobrym technicznym i estetycznym, termomodernizacja, wymiana tynków, zmiana kolorystyki, stolarka okien wymieniona na PCV. Do zachowania: bryła budynku, kompozycja, podziały i dekoracje elewacji, kształt i układ otworów okiennych. Remonty pod nadzorem konserwatorskim.

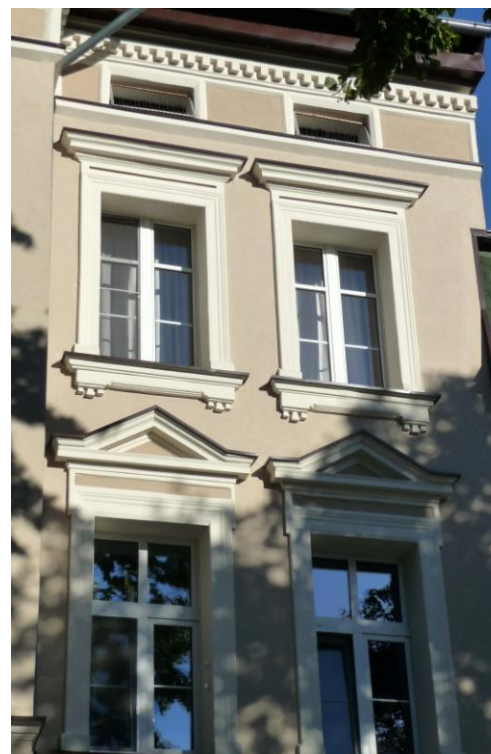
Otwory okienne w elewacji zachodniej
