# KARTA ADRESOWA ZABYTKU NIERUCHOMEGO

# KOŁOBRZEG

**KAMIENICA**

ul. Zygmuntowska 12  
78-100 Kołobrzeg  
dz. nr 14/2 obr. 11

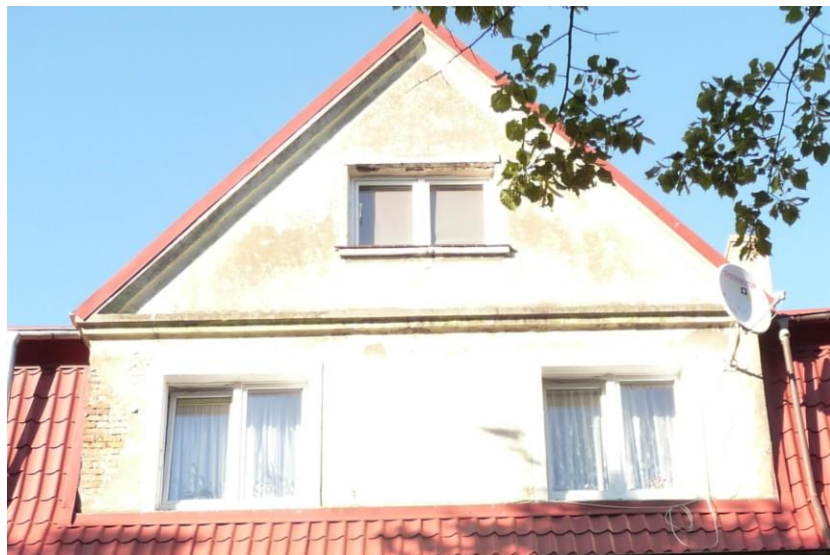
Facjata na frontowej połąci dachu

Budynek w średnim stanie technicznym i złym estetycznym, po częściowym remoncie: wymiana pokrycia dachu, wymiana tynków balkonu, wymiana stolarki okiennej na PCV - bez zachowania pierwotnych podziałów. Tynki brudne i poszarzałe, liczne przetarcia tynku i zacieki. Wymagany remont elewacji. Do zachowania: bryła budynku, układ i dekoracje elewacji, kształt i istniejące podziały okien. Remonty w uzgodnieniu z Konserwatorem Zabytków.

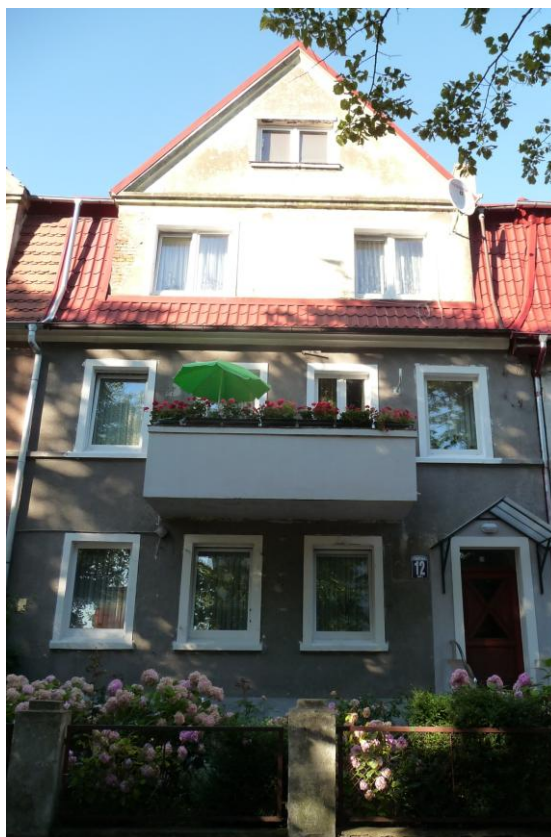
Widok budynku od  
południowego-zachodu

Budynek w ciągu zwartej zabudowy. Wzniesiony na rzucie prostokąta, podpiwniczony dwukondygnacyjny, z prostokątną dwuosiową facjatą zwieńczoną trójkątnym szczytem - na frontowej połaci mansardowego dachu. Ściany murowane, tynkowane fakturalnie, detal wypracowany w tynku gładkim, dach kryty blachodachówką. Fasada czterosiowa, z prostokątnymi drzwiami w osi wsch., w 2 - 3 osi piętra - prostokątny balkon z murowaną, pełną balustradą. Okna prostokątne, w gładkich, taśmowych opaskach; na piętrze ujęte gzymsem parapetowym. W zwieńczeniu profilowany gzymś koronujący, w szczycie facjaty - poziome okno prostokątne.
