| <b>GEZ</b> | | <b>KARTA ADRESOWA ZABYTKU</b> | | 3. Miejscowość<br><br><b>K O Ł O B R Z E G</b> | |
| 1. Nazwa<br><b>KAMIENICA</b> | | 2. Czas powstania<br><b>kon. XIX w.</b><br><i>(neorenesans)</i> | | | |
| 7. Fotografia z opisem wskazującym orientację albo mapa z zaznaczonym stanowiskiem archeologicznym | | | | 4. Adres (ulica, nr posesji)<br><b>Kołobrzeg</b><br><b>ul. Jerzego 13</b><br><b>p-ta 78-100</b><br><b>nr dz. 239, obr. 13</b> | |

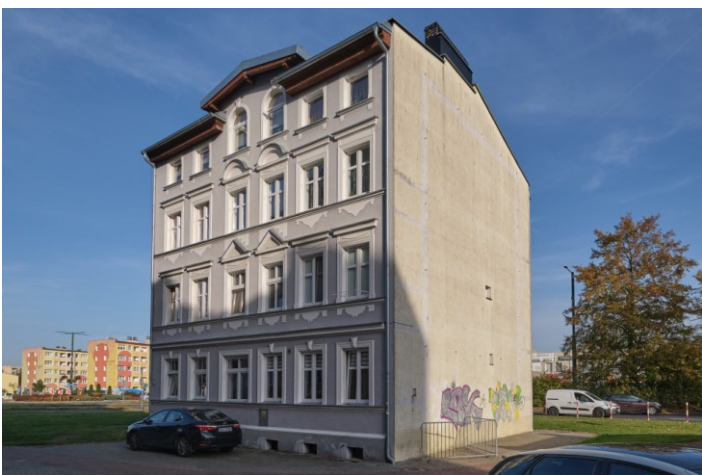
| <div> <p>Widok ogólny bryły od strony południowo-zachodniej</p> </div> | | | | <div> <p>Widok frontowy bryły od strony zachodniej</p> </div> | |

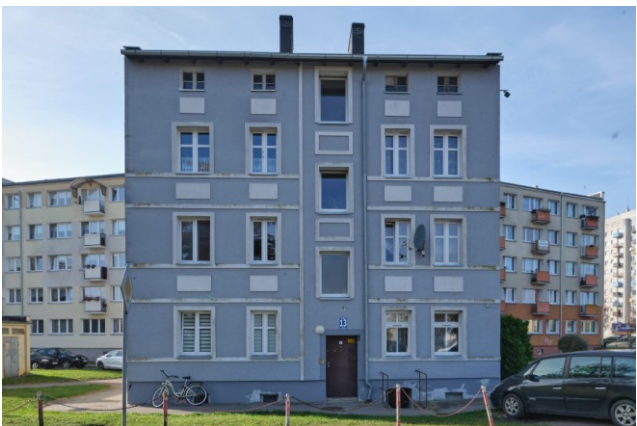
| <div> <p>Widok elewacji tylnej od strony wschodniej</p> </div> | | | | <div> <p>Dekoracja tynkarska fasady</p> </div> | |

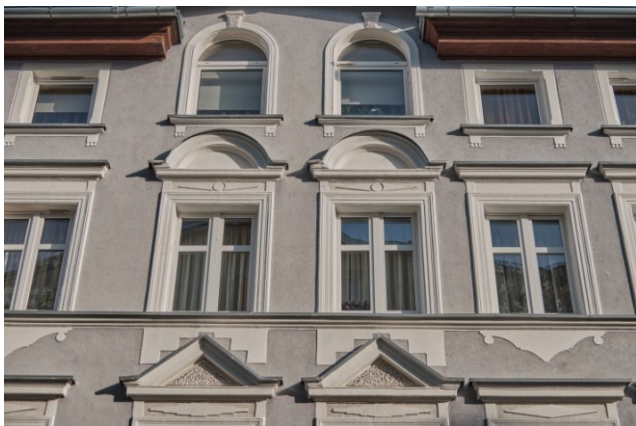
Ogólny stan zachowania – dobry; obiekt o zachowanej historycznej bryle, podziałach i kompozycji elewacji frontowej z tynkarskim detalem. Zachowany pierwotny układ osi (środkowe okno parteru fasady szersze od pozostałych, możliwe, że przemurowane z pierwotnego wejścia głównego). Stolarki okien współczesne, w większości o jednolitych podziałach, zgodnych z historycznymi.

historycznej bryły, kompozycji i podziałów elewacji frontowej wraz z detalami wystroju architektonicznego, oryginalnych stolarek (okiennych, drzwiowych, balustrad schodów); w przypadku zniszczenia historycznej formy, przy wymianie wskazane jest odtworzenie pierwotnego kształtu i podziałów.
