| <b>G E Z</b> | <b>KARTA ADRESOWA ZABYTKU</b> | | 3. Miejscowość<br><br><b>K O Ł O B R Z E G</b> |
| 1. Nazwa<br><b>KAMIENICA</b> | | 2. Czas powstania<br><b>I. 20. XX w.</b> | 4. Adres (ulica, nr posesji)<br><b>Kołobrzeg</b><br><b>ul. Katedralna 4</b><br><b>p-ta 78-100</b><br><b>nr dz. 174/1, obr. 12</b> |

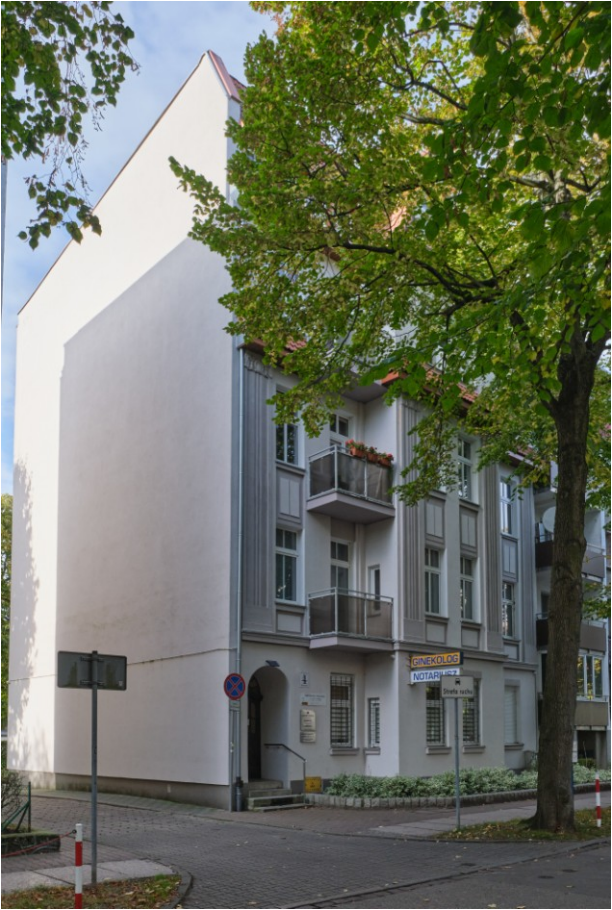
| 7. Fotografia z opisem wskazującym orientację albo mapa z zaznaczonym stanowiskiem archeologicznym<br><br><div style="display: flex; justify-content: space-around;"> <div data-bbox="123 416 779 1390"> <p>Widok ogólny bryły od strony południowo-wschodniej</p> </div> <div data-bbox="815 416 1476 1390"> <p>Widok na elewację frontową, wschodnią</p> </div> </div> | | | 5. Przynależność administracyjna<br><br>województwo <u><b>zachodniopomorskie</b></u><br><br>powiat <u><b>kołobrzeski</b></u><br><br>gmina <u><b>Miasto Kołobrzeg</b></u><br><br>6. Formy ochrony<br><br><u>Inne:</u><br><b>Obiekt ujęty w Gminnej Ewidencji Zabytków</b><br>na podstawie Zarządzenia Nr 87/14<br>Prezydenta Miasta Kołobrzeg<br>z dn. 21.10.2014 r.<br>(aktualizacja: zarządzenie nr 101/22<br>z dn. 26.08.2022 r.) |

Ogólny stan zachowania – bardzo dobry; obiekt po remoncie i modernizacji, z odnowionym detalem tynkarskim elewacji frontowych. Zachowany pierwotny układ osi. Stolarki okien współczesne, o jednolitych podziałach.

- wszelkie prace budowlano-konserwatorskie winny być **uzgadniane** z MKZ w Kołobrzegu.

historycznej bryły, kompozycji i podziałów elewacji frontowej wraz z detalami wystroju architektonicznego, oryginalnych stolarek (okiennych, drzwiowych, balustrad schodów); w przypadku zniszczenia historycznej formy, przy wymianie wskazane jest odtworzenie pierwotnego kształtu i podziałów.
