| <b>GEZ</b> | | <b>KARTA ADRESOWA ZABYTKU</b> | | 3. Miejscowość<br><br><b>K O Ł O B R Z E G</b> | |
| 1. Nazwa<br><br><b>DOM MIESZKLANY</b> | | 2. Czas powstania<br><b>I. 30. XX w.</b><br><i>(modernizm)</i> | | | |
| 7. Fotografia z opisem wskazującym orientację albo mapa z zaznaczonym stanowiskiem archeologicznym | | | | 4. Adres (ulica, nr posesji)<br><b>Kołobrzeg</b><br><b>ul. Tadeusza Kościuszki 7</b><br><b>p-ta 78-100</b><br><b>nr dz. 37, obr. 5</b> | |

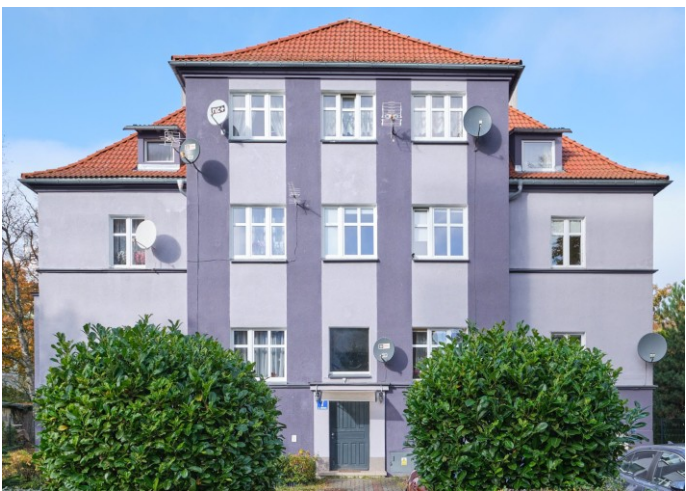
| <div> <p>Elewacja frontowa - południowa</p> </div> | | | | 5. Przynależność administracyjna<br><br>województwo <b><u>zachodniopomorskie</u></b><br><br>powiat <b><u>kołobrzeski</u></b><br><br>gmina <b><u>Miasto Kołobrzeg</u></b> | |

Budynek wolnostojący, założony na planie zryzaltowanego prostokąta, dwukondygnacyjny, podpiwniczony (na wysokim cokole), nakryty dachem czterospadowym z wystawkami (pod dachami 3-połaciowymi) i lukarnami. Ściany murowane, pokryte tynkami fakturowymi, malowane. Elewacje frontowa południowa 5-osiowa, lustrzana symetryczna, dzielona profilowanym gzymsem parapetowym i wieńczącym, akcentowana szerokim, 3-osiowym i 3-kondygnacyjnym ryzalitem z drzwiami ujętymi szerokimi opaskami z gzymsem. Elewacje szczytowe 2-osiowe; w ścianie zachodniej murowany ganek z tarasem. Elewacja tylna 4-osiowa, z balkonami. Okna prostokątne, o zróżnicowanej skali, ze współczesną stolarką (PCV), w większości dzielona krzyżami.

- ochronie podlega ogólna bryła obiektu oraz kompozycja wykrój i forma otworów okiennych i drzwiowych, a także elementy detalu (opaski otworowe); zgodnie z zapisami mpzp 2008 r.
- wszelkie prace remontowo-konserwatorskie winny być uzgodnione z Miejskim Konserwatorem Zabytków

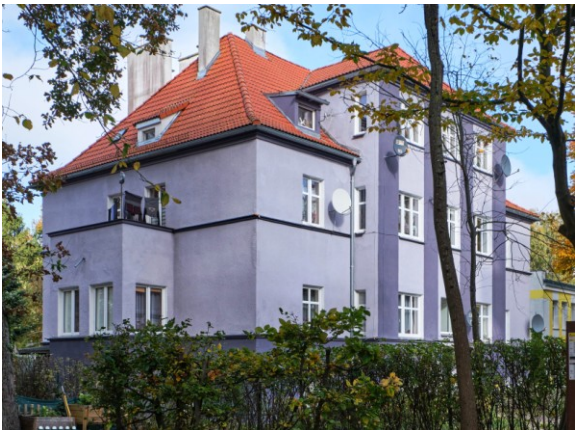
| <div> <p>Widok ogólny od pld.-zachodu</p> </div> | | | | 6. Formy ochrony<br><br><b>mpzp:</b><br><b>Uchwała nr XVIII/242/08</b><br><b>Rady Miasta Kołobrzeg, z dn. 18.02.2008 r.</b><br><br><i>Inne:</i><br><b>Obiekt ujęty w Gminnej Ewidencji Zabytków</b><br>na podstawie Zarządzenia Nr 87/14<br>Prezydenta Miasta Kołobrzeg<br>z dn. 21.10.2014 r.<br><i>(aktualizacja: zarządzenie nr 101/22</i><br><i>z dn. 26.08.2022 r.)</i> | |

Stan zachowania – dobry; budynek po remoncie (wymiana stolarki oraz odnowione elewacje).

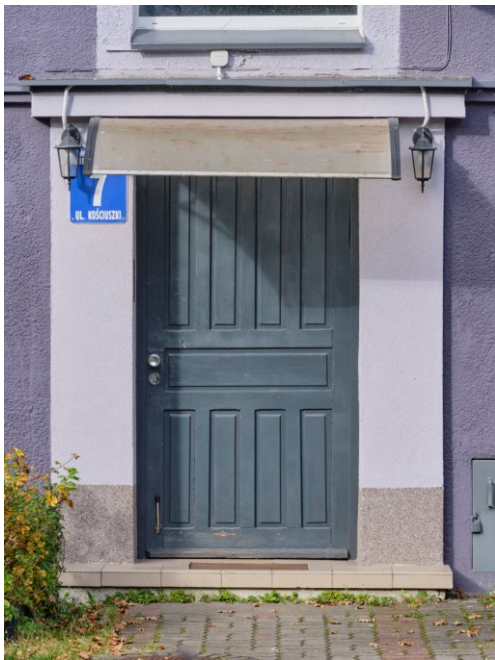
| <div> <p>Portal frontowy</p> </div> | | | | | |
