KARTA ADRESOWA ZABYTKU NIERUCHOMEGO

KOŁOBRZEG

KAMIENICA, OB. BUDYNEK MIESZKALNY

ul. Jedności Narodowej 78
78-100 Kołobrzeg
dz. nr 171 obr. 11

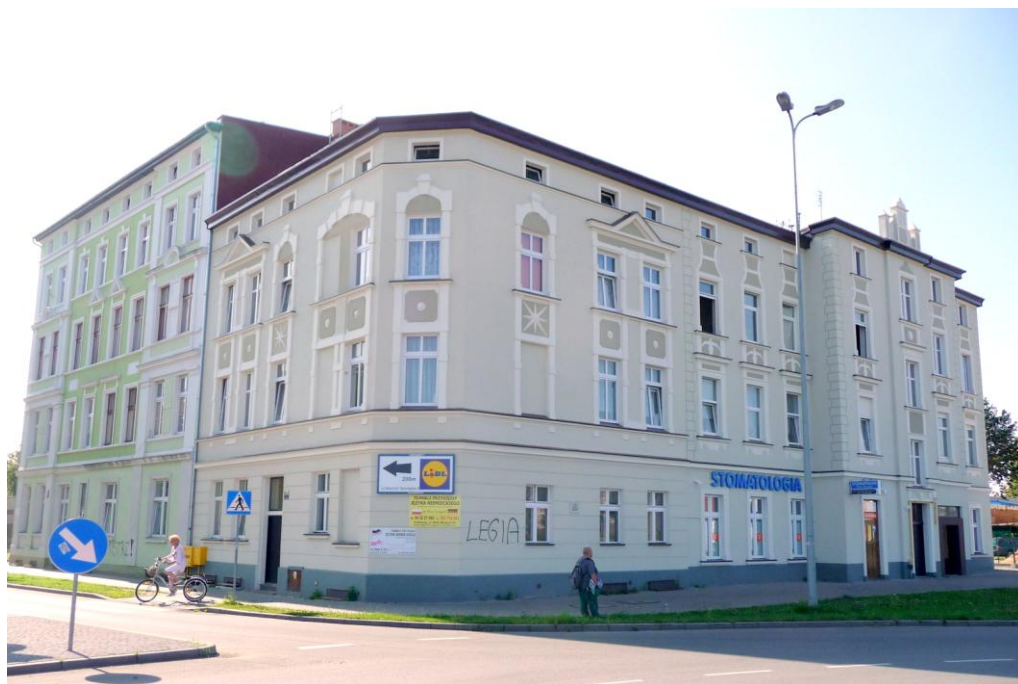
Widok budynku od północnego-zachodu

Monumentalny budynek narożny na rzucie litery C, przylegający do dwóch budynków sąsiednich, ze skośnym frontowym narożnikiem. Elewacja frontowa zach. zbliżona kompozycyjnie do fasady budynku ul. Żurawia nr 24, krawędź od płd. zakończona linearnym boniowaniem. Fasad (płn.) - pięciosiowa, z blendami, elewacja zach. - trójosiowa. Budynek podpiwniczony, trójkondygnacyjny, podwyższony o niską kondygnację strychu, płasko nakryty. Elewacje frontowe ujednolicone podziałami poziomymi: niski, gładki cokół, boniowany parter zwieńczony międzyokiennym pasem ściany ujętym w gzyms kordonowy i parapetowy okien 1 piętra, gzymsy parapetowe okien 2 piętra, gzyms parapetowy poziomych okienek poddasza i gzyms wieńczący. Prostokątne okna w osiach ujęte wspólnym obramieniem: taśmowe opaski z uszakami i przewiązkami, międzyokienny kwadrat ściany dekorowany kwadratową płyciną z kółkiem pośrodku lub z gwiazdą (w 3 osiach od naroża ścian), w zwieńczeniu okien górnych zróżnicowane zwieńczenia; w osiach skrajnych - pary zbliżonych osi okiennych zwieńczone pełnym belkowaniem, w osiach pozostałych - archiwolty z kłębów, z ze zwornikiem. Ściany murowane, tynkowane, detal wypracowany w tynku, okna prostokątne, pionowe. Drzwi w fasadzie z prostokątnym nadświetlem.

Budynek o walorach zabytkowych. Stan techniczny bardzo dobry. Budynek po remoncie: termomodernizacja, wymiana tynków, kolorystyki, stolarki okiennej PCV z zachowaniem pierwotnych podziałów. Do zachowania bryły budynku, podziały elewacji frontowych, ich dekoracje. Remonty w uzgodnieniu z Konserwatorem Zabytków.
