KARTA ADRESOWA ZABYTKU

K O Ł O B R Z E G

KAMIENICA Z OFICYNĄ

Kołobrzeg
ul. Unii Lubelskiej 3
p-ta 78-100
nr dz. 86/5, obr. 12

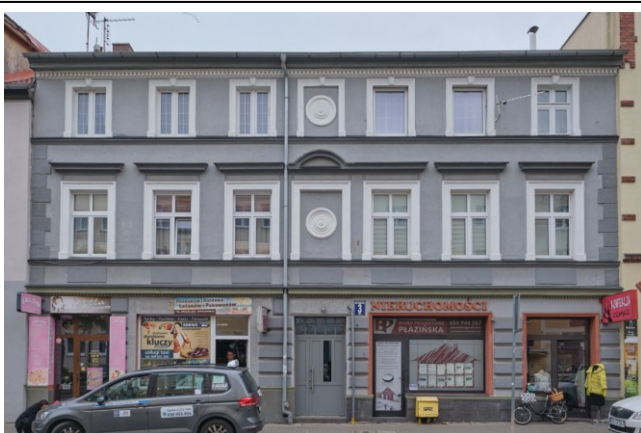
Widok ogólny fasady od strony zachodniej

Budynek usytuowany jest w linii zabudowy wschodniej pierzei ulicy. Wymurowany został z cegły, na rzucie prostokąta. Bryła zwarta, prostopadościenna, trójkondygnacyjna, przykryta jest niskim dachem dwuspadowym. Elewacje otynkowane, frontowa siedmioosiowa, zakomponowana symetrycznie i zdobiona detalem tynkarskim w stylistyce neoklasycystycznej. Poszczególne kondygnacje wydzielone są wąskimi gzymsami, w kondygnacji pierwszego piętra z fryzem płycinowym. Parter boniowany, wtórnie przebudowany. Okna prostokątne w opaskowych, profilowanych oprawach, powyżej parteru zwieńczone są fragmentami gzymsów, a w ostatniej kondygnacji mają nadproża spięte kluczami. Wejście główne umieszczone jest w środkowej osi, powyżej niego okna ślepe (zamurowane) z nałożoną tynkarską aplikacją (motywy koła z wpisanymi koncentrycznie zmniejszającymi się okręgami). Dodatkowo okno środkowe wyróżniono półkolistym naczółkiem. Gzyms wieńczący wzbogacony o fryz kostkowy.

- wszelkie prace budowlano-konserwatorskie winny być **uzgadniane** z MKZ w Kołobrzegu. **Obowiązuje zachowanie:** historycznej bryły, kompozycji i podziałów elewacji frontowej wraz z detalami wystroju architektonicznego, oryginalnych stolarek (okiennych, drzwiowych, balustrad schodów); w przypadku zniszczenia historycznej formy, przy wymianie wskazane jest odtworzenie pierwotnego kształtu i podziałów.

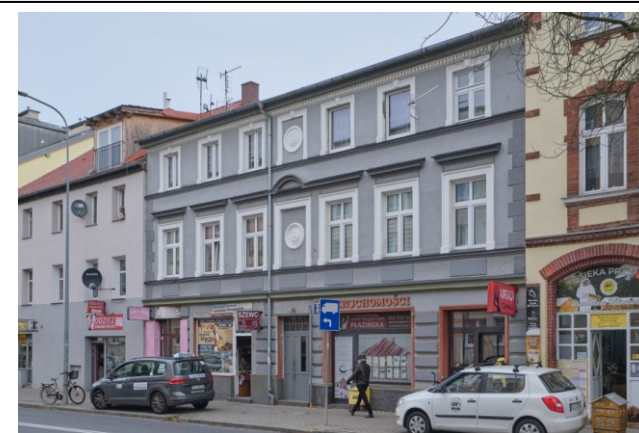
Widok ogólny bryły od strony południowo-zachodniej

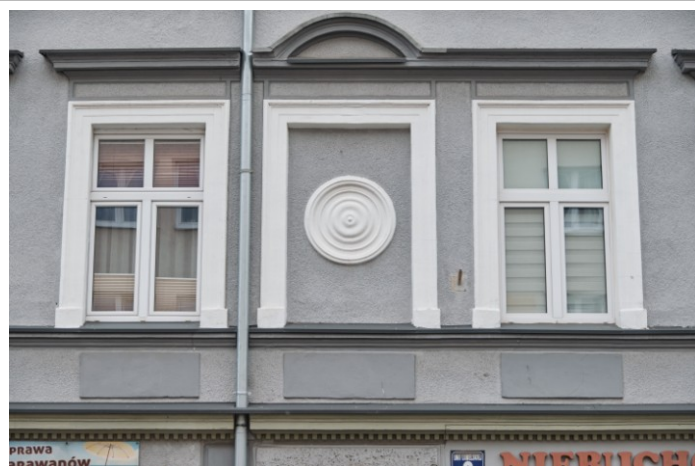
Fasada, detale tynkarskiego wystroju

Ogólny stan zachowania – dobry; obiekt po remoncie i modernizacji, z odnowioną wraz z detalem tynkarskim fasadą. Zachowany pierwotny układ osi. Stolarki okien współczesne, w większości o jednolitych podziałach. Niezachowana stolarka drzwi głównych.
