KARTA ADRESOWA ZABYTKU

K O Ł O B R Z E G

KAMIENICA

Kołobrzeg
ul. Wolności 17-17A
p-ta 78-100
nr dz. 265/2, obr. 11

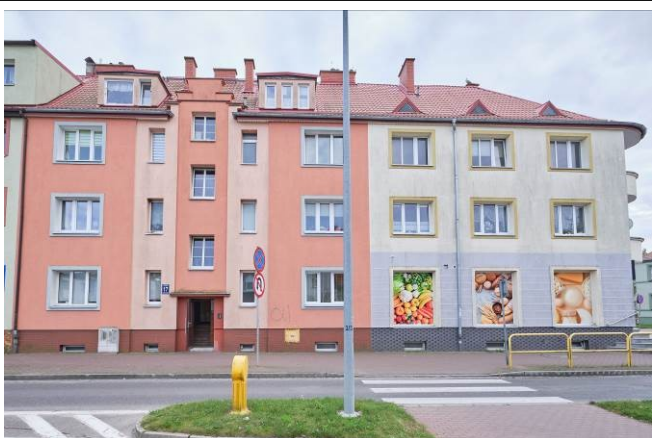
Elewacja północna

Ściany elewacji frontowej murowane, ocieplone, otynkowane tynkiem strukturalnym. W parterze, w grubości tynku zaznaczone poziome „boniowanie”. Cofnięty cokół wykończono szklawionymi płytkami terakotowymi. Duże, prostokątne okna obramowane opaskami taśmowymi.

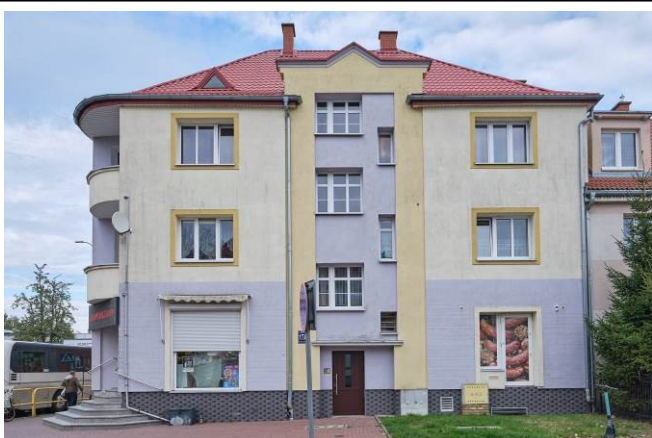
Elewacja zachodnia

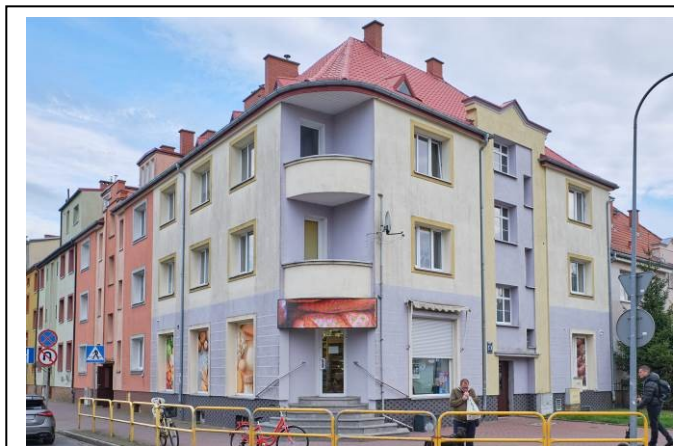
Widok ogólny bryły od strony północno-zachodniej

Trójkondygnacyjny budynek z poddaszem, zbudowany na planie litery L przekryta został dachem o nachyleniu połaci ok. 30° o pięciu połaciach krytych blachodachówką. Narożnik budynku ścięty w parterze płaską ścianą z otworem drzwiowym (wejście do części handlowej po 6 stopniach łamanych schodów wachlarzowych. Na piętrach narożnik wklęsnięty ścianami prostokątymi do elewacji tworzy loggie litymi balustradami na planie ¼ okręgu. Łuk ten utworzono w gzymse okapowym kamienicy. W parterze części o nr. 17a o funkcji handlowej zamontowano witryny sklepowe. Wejścia do klatek schodowych w osi delikatnie zagłębionych w stosunku do płaszczyzn elewacji zwieńczone łamanymi niskimi szczytami wyniesionymi ponad okap dachu.

Stan zachowania – dobry.

Brak oryginalnej stolarki okiennej zastąpionej przez okna z PCV bez zachowania pierwotnych podziałów. Budynek ocieplony od zewnątrz.

- wszelkie prace budowlano-konserwatorskie winny być zgodne z zapisami mpzp oraz uzgodnione z MKZ w Kołobrzegu.

Ochrona w zakresie zachowania: bryły budynku, wystroju architektonicznego elewacji oraz kształtu i rozmieszczenia okien.
