## KARTA ADRESOWA ZABYTKU

**KOŁOBRZEG**

**KAMIENICA**

**Kołobrzeg**  
**ul. Źródłana 1**  
**p-ta 78-100**  
**nr dz. 126/1, obr. 12**

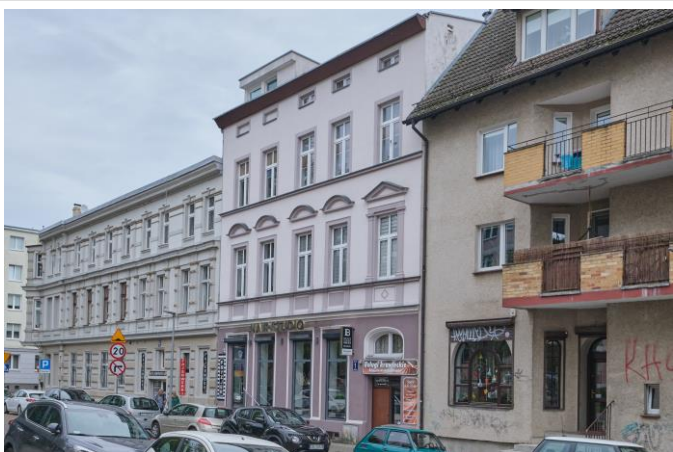
Widok ogólny bryły od strony południowo-zachodniej

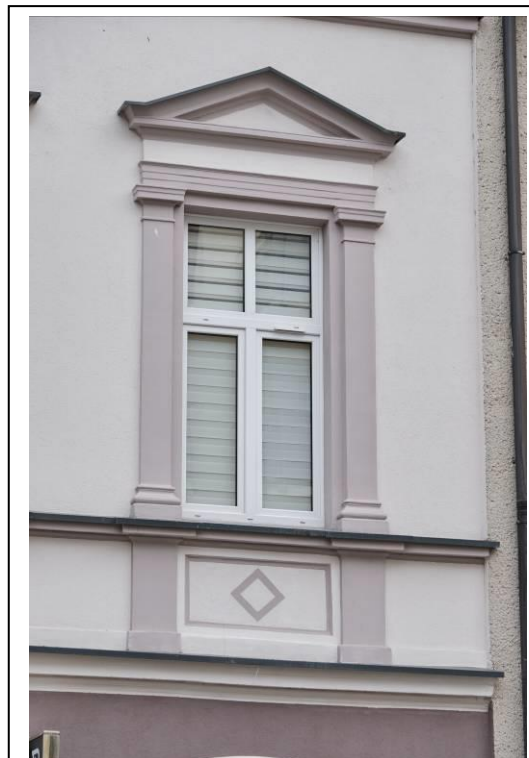
Fasada, okno skrajne pierwszego piętra

Budynek usytuowany jest we wschodniej pierzei ulicy. Wymurowany został z cegły, na rzucie prostokąta. Bryła prostopadłościenna, trójkondygnacyjna, podpiwniczona, z użytkowym poddaszem przekryta jest płaskim dachem dwuspadowym. Elewacje gładko otynkowane, frontowa pięcioosiowa, zakomponowana symetrycznie i zdobiona skromnym detalem tynkarskim w stylizyce neorenesansowej. Kondygnacje wydzielone są gzymsami opaskowymi. Parter, wtórnie przemurowany, w skrajnej osi mieści wejście główne przesklepione łukiem koszowym (współcześnie zaadaptowane na cele usługowe). Powyżej, okna prostokątne ujęte są w opaskowe oprawy. W kondygnacji pierwszego piętra dodatkowo zwieńczone są owalnymi naczółkami, z podokniami zdobionymi prostokątnymi płycinami. Okno skrajne wyróżniono ozdobniejszą oprawą w formie aediculi z naczółkiem trójkątnym.

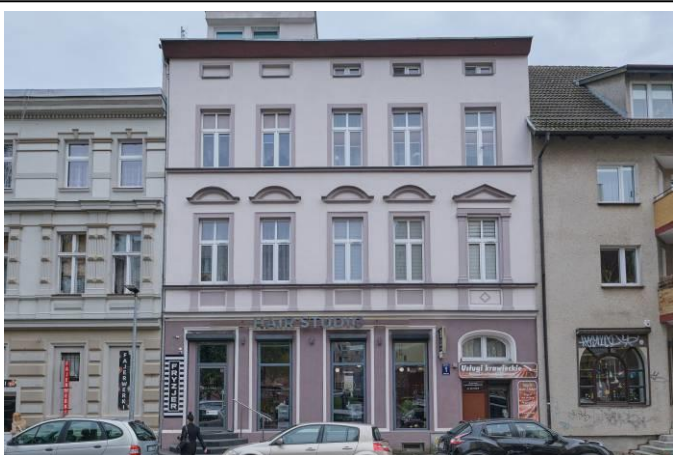
Widok frontowy kamienicy od strony zachodniej

Ogólny stan zachowania – dobry; obiekt o zachowanej historycznej bryle i kompozycji elewacji z detalem tynkarskim elewacji frontowej. Zachowany pierwotny układ osi. Stolarzki okien współczesne, o jednolitych podziałach, zgodnych z historycznymi. W partii dachu wtórne nadbudówki.

- wszelkie prace budowlano-konserwatorskie winny być **uzgadniane** z MKZ w Kołobrzegu. **Obowiązuje zachowanie:**

historycznej bryły, kompozycji i podziałów elewacji frontowej wraz z detalami wystroju architektonicznego, oryginalnych stolarek (okiennych, drzwiowych, balustrad schodów); w przypadku zniszczenia historycznej formy, przy wymianie wskazane jest odtworzenie pierwotnego kształtu i podziałów.
