KARTA ADRESOWA ZABYTKU

K O Ł O B R Z E G

KAMIENICA

Kołobrzeg
ul. Zygmuntowska 30
p-ta 78-100
nr dz. 30/4, obr. 11

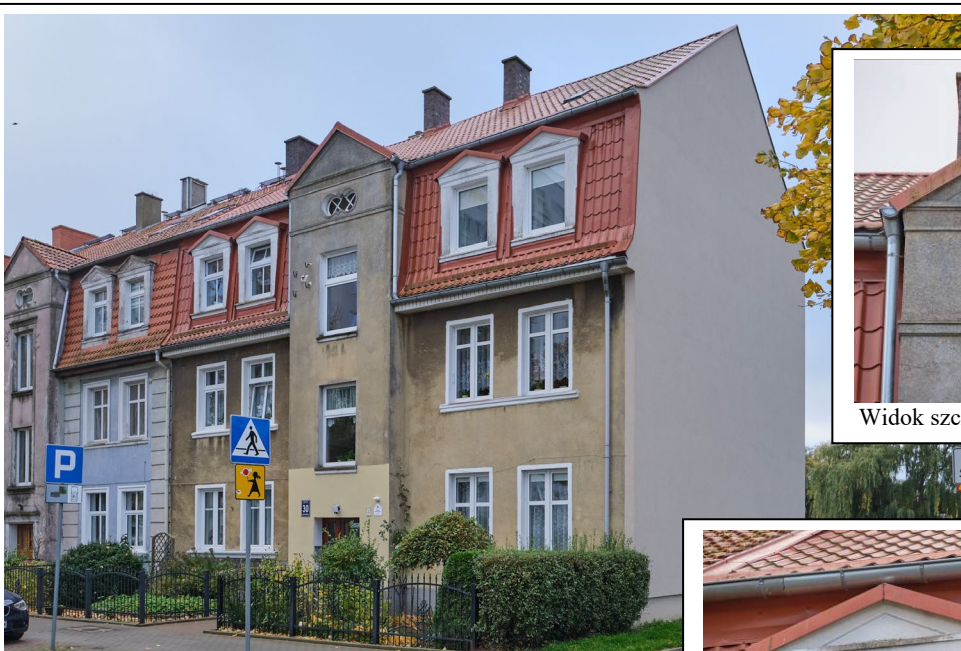
Widok ogólny bryły od strony pñ.-zach.

Budynek wzniesiony na planie prostokąta, dwukondygnacyjny, podpiwniczony, z podda-
szem mieszkalnym, z ogrodzonym przedogródkiem. Ściany murowane z cegły, tynkowa-
ne, dach kryty dachówką ceramiczną. Elewacja frontowa zakomponowana symetrycznie,
artykułowana detalem tynkarskim podkreślanym barwnie, 5-osiowa, z centralnym płaskim
ryzalitem z trójkątnym szczytem, w którym okienko o kształcie utworzonym z nachodzą-
cych częściowo na siebie tond, przekrytym dwuspadowym dachem.

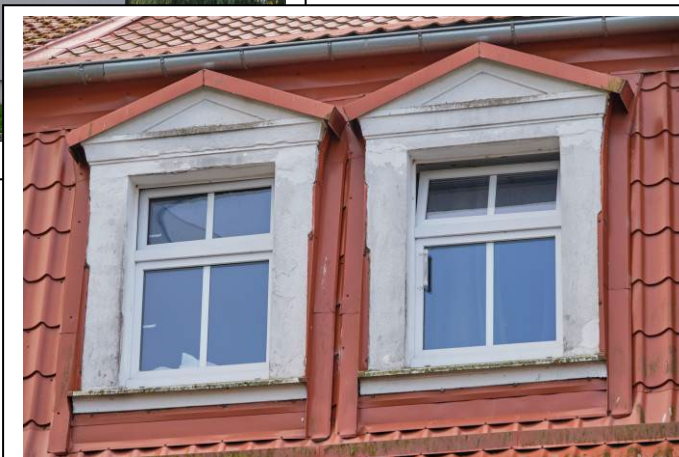
Okna kondygnacji poddasza

Stan zachowania – dobry. Zachowany układ fasady, stolarka w części z zachowaniem pierwotnych podziałów.

- teren w granicach strefy „E” ochrony konserwatorskiej ekspozycji historycznych zespo-
łów lub ich dominant, mającej na celu ochronę ekspozycji krajobrazu kulturowego obej-
mującą sylwetę starego miasta i portu
- wszelkie prace budowlane wpływające na bryłę, układ, podziały i zdobienia elewacji
obiektu muszą być zgodne z mpzp i uzgadniane ze służbami konserwatorskimi
- dążyć do przywrócenia stolarki okiennej z pierwotnymi podziałami i remontu elewacji
- dążyć do ujednoczenia zagospodarowania przedogródków w całej pierzei

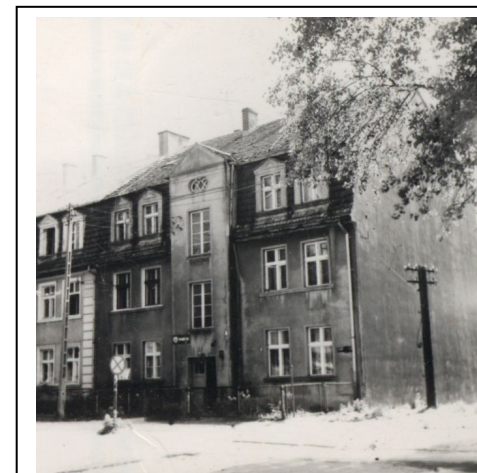
Kamienica nr 30 - widok z 1987 r.
(fot. P. Trojanowski, archiwum NID w Warszawie)
