KARTA ADRESOWA ZABYTKU

KAMIENICA

I. 20/30. XX w.

Kołobrzeg
ul. Zygmuntowska 33
p-ta 78-100
nr dz. 33/4, obr. 11

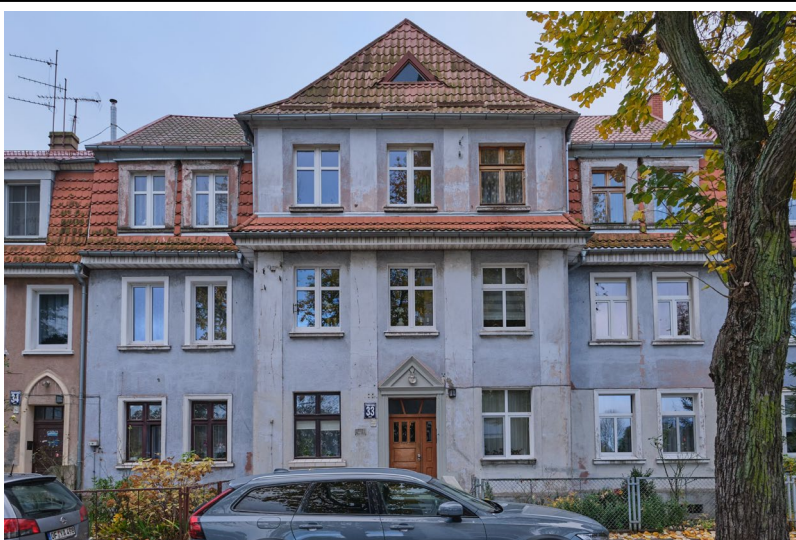
Widok na elewację frontową od północy

Budynek wzniesiony na planie prostokąta, dwukondygnacyjny, podpiwniczony, z ogrodzonym przedogródkiem. Ściany murowane z cegły, tynkowane, dach kryty dachówką ceramiczną. Elewacja frontowa zakomponowana symetrycznie, artykułowana detalem tynkarskim podkreślanym barwnie, 7-osiowa, z centralnym ryzalitem przekrytym trójspadowym dachem z trójkątną lukarną i górnymi kondygnacjami przedzielonymi daszkiem wiążącym ryzalit z dachem korpusu.

Dach dwuspadowy, łamany, dzielony prostokątnymi 2-osiowymi wystawkami, z wydatnym gzymsem okapowym. W dolnej kondygnacji ryzalitu otwór drzwiowy w profilowanej opasce, zwieńczony trójkątnym naczółkiem, poprzedzony schodami z murowanymi balustradami. Okna korpusu ujęte prostymi opaskami wstęgowymi, a w ryzalicie przedzielone szerokimi pilastrami.

Stan zachowania – dobry. Obiekt po remoncie. Zachowany układ fasady, stolarka w większości z zachowaniem pierwotnych podziałów.

- teren w granicach strefy „E” ochrony konserwatorskiej ekspozycji historycznych zespołów lub ich dominant, mającej na celu ochronę ekspozycji krajobrazu kulturowego obejmującą sylwetę starego miasta i portu
- wszelkie prace budowlane wpływające na bryłę, układ, podziały i zdobienia elewacji obiektu muszą być zgodne z mpzp i uzgadniane ze służbami konserwatorskimi
- dążyć do przywrócenia stolarki okiennej z pierwotnymi podziałami i ujednolicenia kolorystyki
- dążyć do ujednolicenia zagospodarowania przedogródków w całej pierzei

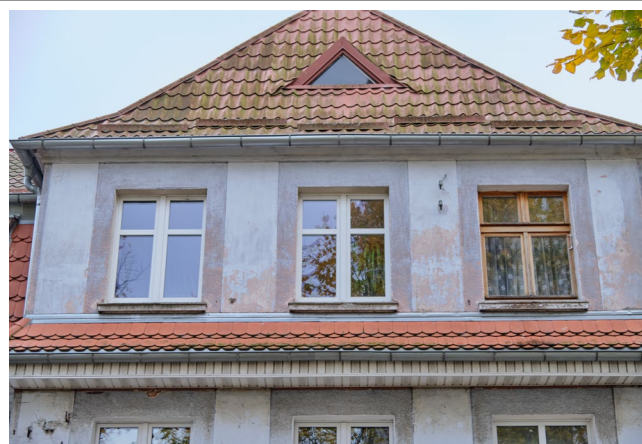
Widok na szczyt ryzalitu
