KARTA ADRESOWA ZABYTKU

K O Ł O B R Z E G

KAMIENICA

Kołobrzeg
ul. Zygmuntowska 4
p-ta 78-100
nr dz. 22/2, obr. 11

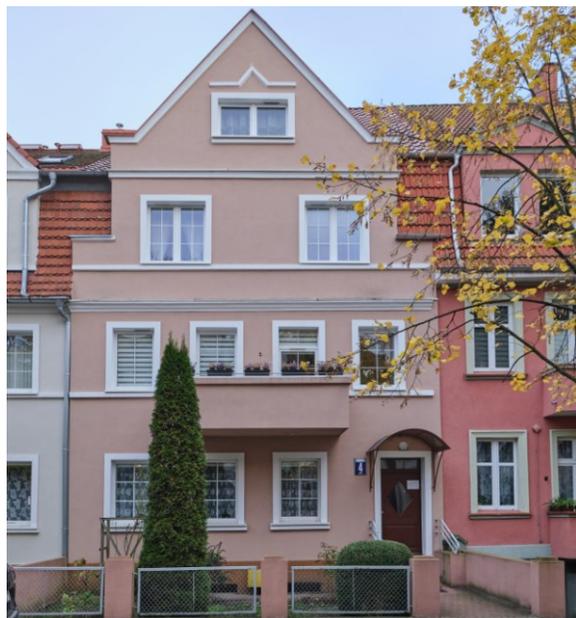
Widok na elewację frontową od zachodu

Ściany murowane z cegły, tynkowane, detal wypracowany w tynku, dach kryty ceramiczną dachówką. Fasada czteroosiowa, drzwi w osi skrajnej pld., poprzedzone schodami. Na poziomie 2. kondygnacji prostokątny balkon z pełną murowaną balustradą, zajmujący 2 i 3 oś. Okna prostokątne ujęte prostymi, taśmowymi opaskami. Kondygnacje rozdzielone gzymsami parapetowymi. W zwieńczeniu profilowany gzyms koronujący. Nad poziomym, prostokątnym oknem szczytu gzyms łamany.

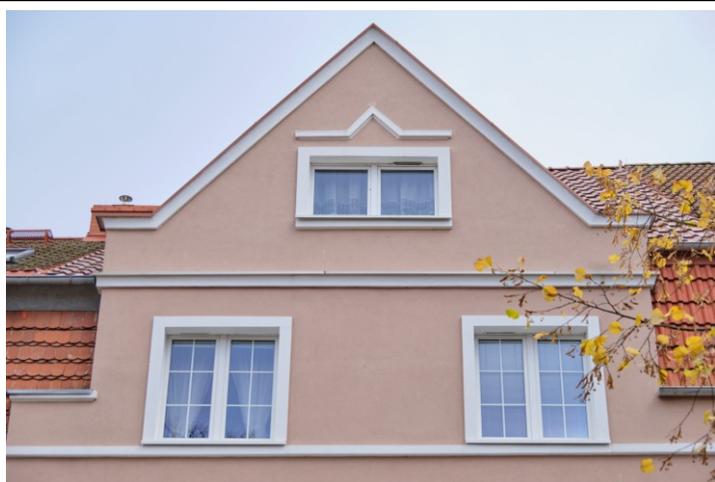
Widok poddasza od zachodu

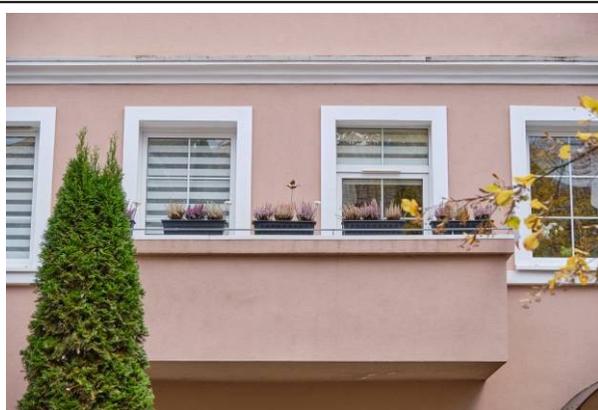
Widok balkonu i wtórnej stolarki okien

Stan zachowania – dobry. Zachowany układ fasady, jednakże większość wtórnych stolarek okiennych nie ma zachowanych pierwotnych podziałów.

- teren w granicach strefy „E” ochrony konserwatorskiej ekspozycji historycznych zespołów lub ich dominant, mającej na celu ochronę ekspozycji krajobrazu kulturowego obejmującą sylwetę starego miasta i portu
- wszelkie prace budowlane wpływające na bryłę, układ, podziały i zdobienia elewacji obiektu muszą być zgodne z mpzp i uzgadniane ze służbami konserwatorskimi
- dążyć do odtworzenia stolarek z pierwotnymi podziałami
- dążyć do ujednolicenia zagospodarowania przedogródków w całej pierzei.

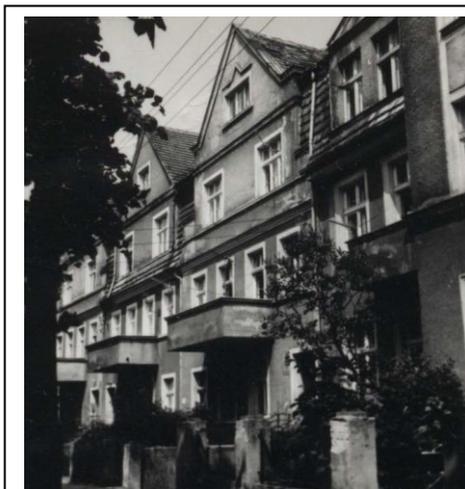
Kamienica nr 4 - widok z 1987 r.
(fot. P. Trojanowski, archiwum NID w Warszawie)
