KARTA ADRESOWA ZABYTKU NIERUCHOMEGO

KOŁOBRZEG

KAMIENICA, OB. BUDYNEK MIESZKALNY

ul. Jerzego 13
78-100 Kołobrzeg
dz. nr 239 obr. 13

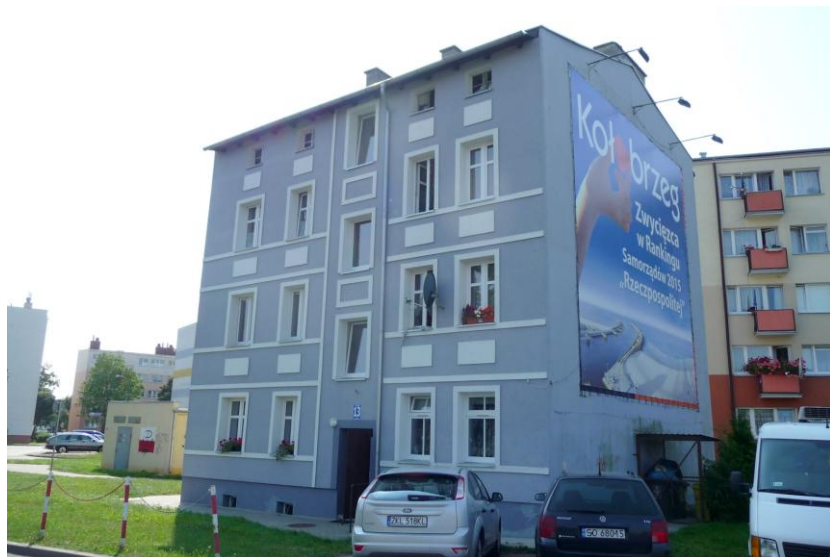
Widok budynku od północnego-wschodu

Budynek wolnostojący, podpiwniczony, czterokondygnacyjny, nakryty płytkim dwuspadowym dachem z wysuniętym okapem, w połaci frontowej wzniesionym dwuspadowo nad niskim szczykiem. Elewacja frontowa sześćoosiowa, przetruta gęsto rozmieszczonymi, prostokątnymi oknami. Okna w taśmowych opaskach, na parterze zaopatrzone w trapezowe zworniki, nad oknami 1 i 2 piętra - odcinki gzymsu, w dwóch ośiach środkowych trójkątne i segmentowe naczółki. Trzy środkowe okna czwartej kondygnacji okna arkadowe. Międzyokienne pasy ściany wyraziście zarysowane przez gzymsy kordonowe i gzymsy parapetowe okien. Gzymsy okapowy wysunięty. W pięcioosiowej fasadzie środkowa oś klatki schodowej ujęta w pionowe pasy, międzyokienne partie ściany ujęte w płaskie gzymsy; pod oknami górnych kondygnacji prostokątne płyciny. Ściany murowane, tynkowane, detal wypracowany w tynku, dach kryty papą.

Budynek o walorach zabytkowych. Stan techniczny dobry: termomodernizacja, wymienione tynki, stolarka okienna wymieniona na PCV, w części okien zachowane pierwotne podziały. Do zachowania: bryła budynku, kompozycja i podziały fasady, kształt i podziały otworów okiennych, układ klatki schodowej. Remonty w uzgodnieniu z Konserwatorem Zabytków.

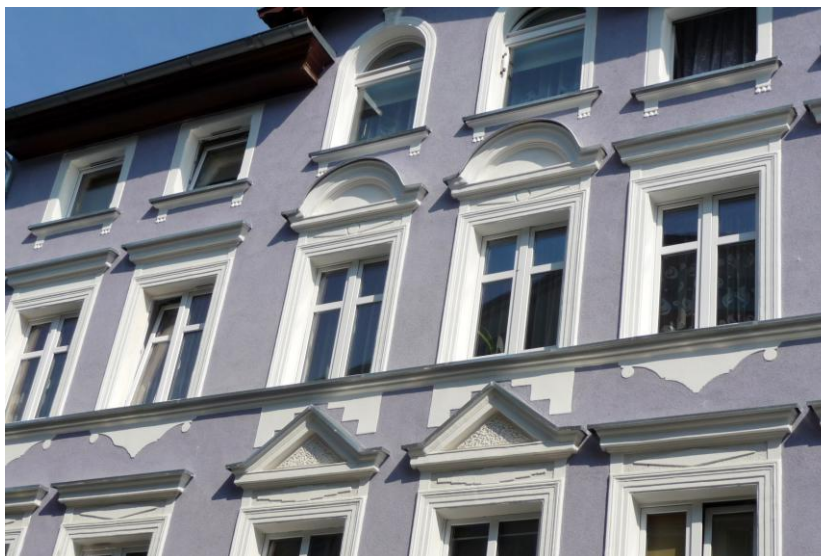
Otwory okienne w elewacji zachodniej
