| <b>G E Z</b> | | <b>KARTA ADRESOWA ZABYTKU</b> | | 3. Miejscowość<br><br><b>K O Ł O B R Z E G</b> | |
| 1. Nazwa<br><b>KAMIENICA Z OFICYNĄ</b> | | 2. Czas powstania<br><b>kon. XIX w.</b><br><i>(neorenesans)</i> | | | |
| 7. Fotografia z opisem wskazującym orientację albo mapa z zaznaczonym stanowiskiem archeologicznym | | | | 4. Adres (ulica, nr posesji)<br><b>Kołobrzeg</b><br><b>ul. Unii Lubelskiej 22</b><br><b>p-ta 78-100</b><br><b>nr dz. 173/29, obr. 12</b> | |

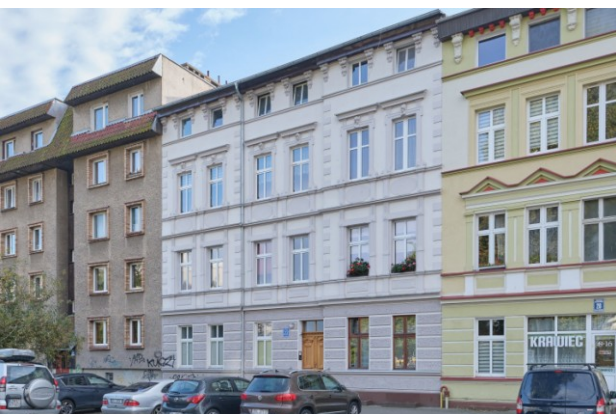
| <div> <p>Widok ogólny bryły od strony północno-zachodniej</p> </div> <div> <p>Widok na elewację frontową północną</p> </div> | | | | 5. Przynależność administracyjna<br><br>województwo <b><u>zachodniopomorskie</u></b><br><br>powiat <b><u>kołobrzegi</u></b><br><br>gmina <b><u>Miasto Kołobrzeg</u></b> | |

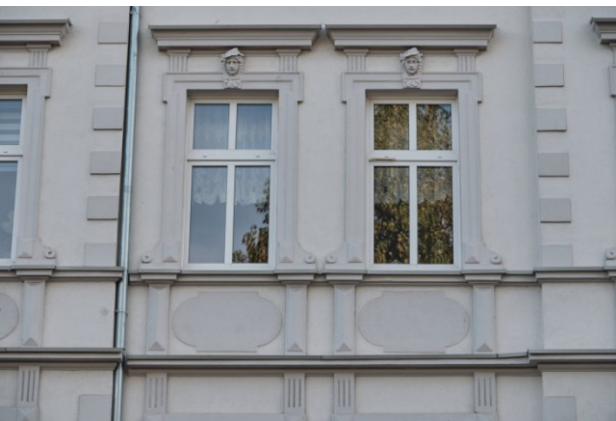
| <div> <p>Fasada, detale wystroju architektonicznego</p> </div> <div> <p>Fasada, detale wystroju architektonicznego - gzyms wieńczący</p> </div> | | | | 6. Formy ochrony<br><br><u>Inne:</u><br><b>Obiekt ujęty w Gminnej Ewidencji Zabytków</b><br>na podstawie Zarządzenia Nr 87/14<br>Prezydenta Miasta Kołobrzeg<br>z dn. 21.10.2014 r.<br><i>(aktualizacja: zarządzenie nr 101/22</i><br><i>z dn. 26.08.2022 r.)</i> | |
