# KARTA ADRESOWA ZABYTKU NIERUCHOMEGO

# KOŁOBRZEG

**KAMIENICA**

Plac 18-go Marca 4-5  
78-100 Kołobrzeg  
dz. nr 37/2, 38/2, obr. 12

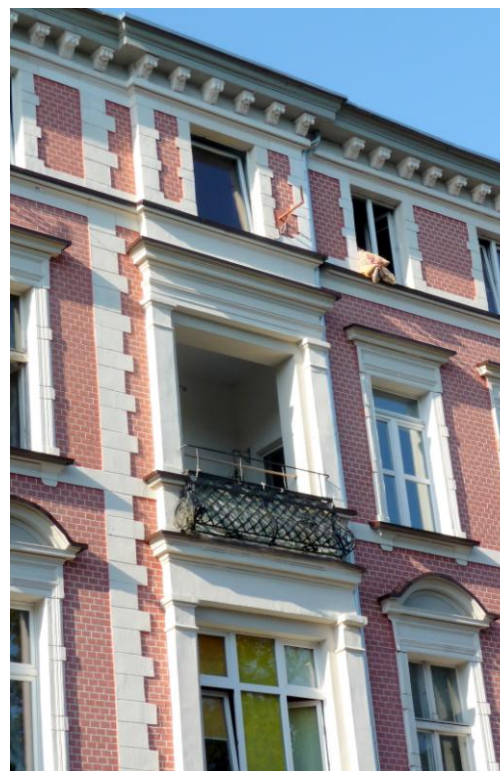
Loggia w elewacji południowej
