KARTA ADRESOWA ZABYTKU NIERUCHOMEGO

K O Ł O B R Z E G

**KAMIENICA Z OFICYNĄ, OB. BUDYNEK
MIESZKALNY**

ul. Unii Lubelskiej 9
78-100 Kołobrzeg
dz. nr 88/1 obr. 12

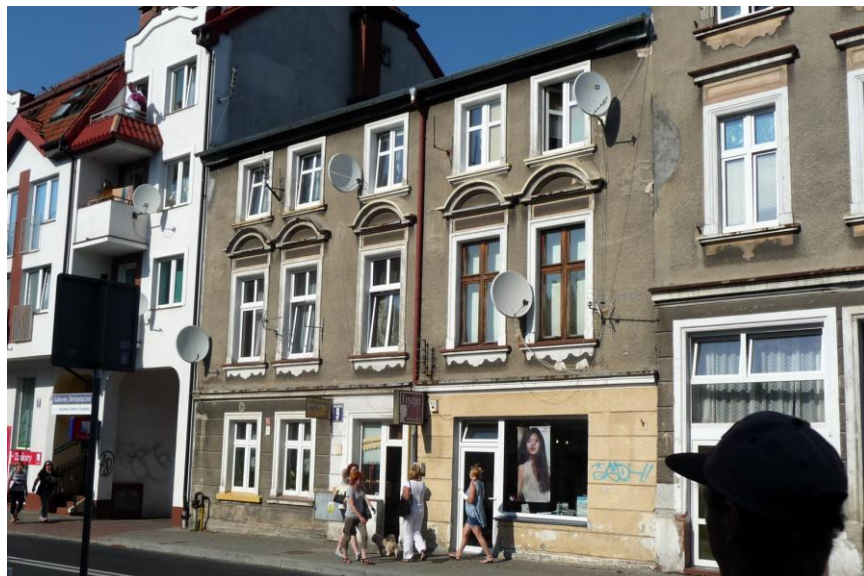
Widok budynku od południowego-zachodu

Budynek w średnim stanie technicznym i złym estetycznym: tynki zszarzałe i zabrudzone, z ubytkami w partii parteru i naroży oraz gzymsu; część przyziemia wtórnie otynkowana bez nawiązania do pierwotnego wystroju; stolarka okien w większości wymieniona na PCV. Konieczny remont elewacji z zachowaniem jej wystroju. Do zachowania: bryła budynku, układ i dekoracje elewacji, kształt i podziały okien. Remonty w uzgodnieniu z Konserwatorem Zabytków.

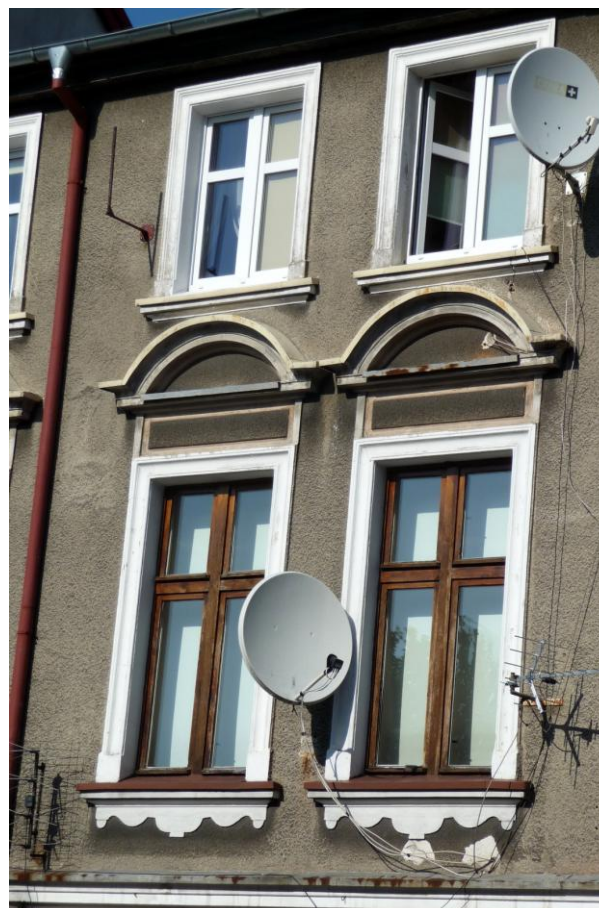
Otwory okienne w elewacji frontowej

Budynek w układzie kalenicowym, w ciągu zabudowy ulicznej pierzei, trójkondygnacyjny, pięcioosiowy, nakryty płytkim dachem dwuspadowym, krytym papą. Ściany murowane, tynkowane, detal wypracowany w tynku, okna prostokątne w profilowanych opaskach, największe w środkowej kondygnacji. Parter poziomo boniowany (w części pfd. wtórnie gładko tynkowany), przeputy dwiema witrynami sklepowymi z drzwiami i parą okien - w części ptn.; zwieńczony profilowanym gzymsem. Okna 1 piętra - na gzymsach, poprzedzonych płaskim lambrekinem, zwieńczone wąską płyciną i ćwierćkolistymi naczółkami zaznaczonymi gzymsem.
