KARTA ADRESOWA ZABYTKU NIERUCHOMEGO

K O Ł O B R Z E G

**KAMIENICA Z OFICYNĄ, OB. BUDYNEK
MIESZKALNY**

ul. Unii Lubelskiej 22
78-100 Kołobrzeg
dz. nr 173/29 obr. 12

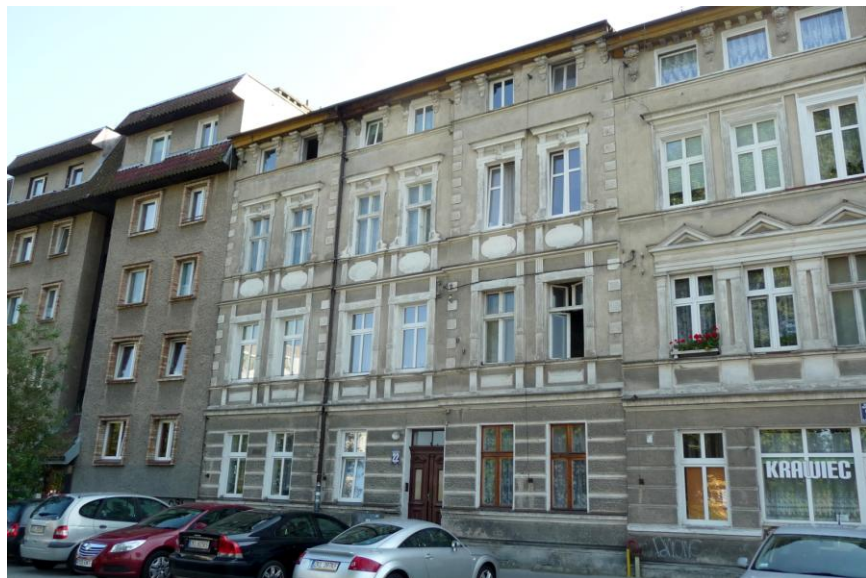
Widok budynku od północnego-wschodu

Budynek w średnim stanie technicznym i średnim estetycznym: tynki zszarzałe, zabrudzone i miejscowo przetarte; stolarka okien w większości wymieniona na PCV z zachowaniem pierwotnych podziałów; w pozostałych oknach - ubytki farby. Konieczny remont elewacji z zachowaniem jej wystroju. Do zachowania: bryła budynku, układ i dekoracje elewacji, kształt i podziały okien oraz stolarka drzwi. Remonty w uzgodnieniu z Konserwatorem Zabytków.

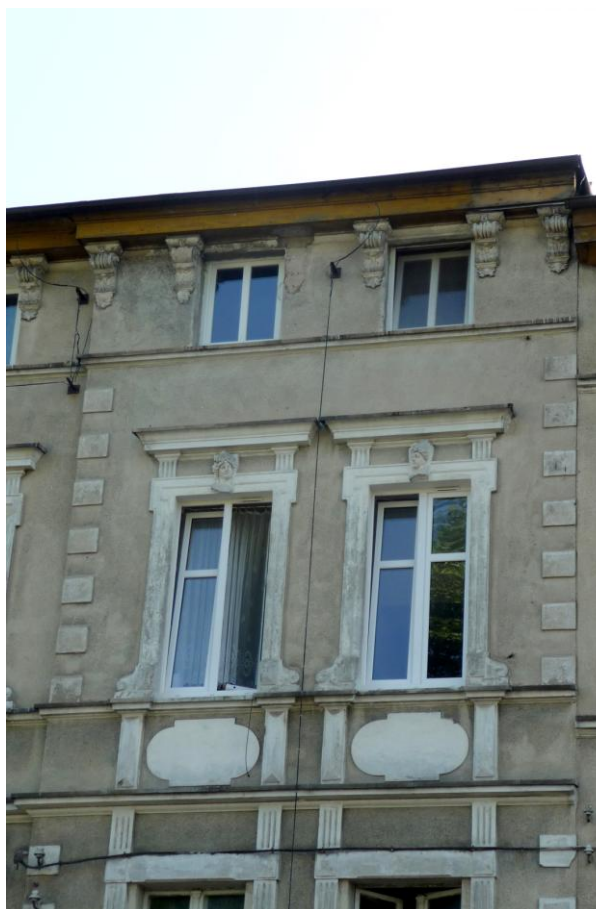
Fragment elewacji frontowej

Kondygnacje fasady dzielone międzykondygnacyjnymi pasami ściany ujętymi w gzymsy kordonowe i parapetowe okien, poddasze wydzielone gzymsem parapetowym okien. Parter poziomo boniowany, naroża ryzalitów ujęte pojedynczymi boniami. Na 1 piętrze w podokiennej strefie okien - prostokątne płyciny tynku fakturalnego ujęte lizenami; okna w opaskach kanelowanych w częściach bocznych z kaboszonami w górnych narożach; wyżej, na w osiach opasek - kanelowane, krótkie lizeny. Na 2 piętrze okna w opaskach z górnymi uszakami, wolutowo rozszerzonych u nasady, ze zwornikami w formie główek kobiecych, zwieńczone odcinkami prostego gzymsu na wspartych parach tryglifów; pod oknami owalne płyciny z prostokątnymi wypustkami. Okna kondygnacji poddasza ujęte wolutowymi konsolami dekorowanymi liśćmi akantu, podpierającymi wyładowany gzyms koronujący, dodatkowo wsparty na mniejszych konsolkach.
