## KARTA ADRESOWA ZABYTKU NIERUCHOMEGO

**K O Ł O B R Z E G**

**WILLA, OB. BUDYNEK MIESZKALNY**

ul. Wiosenna 16  
78-100 Kołobrzeg  
dz. nr 203 obr. 2

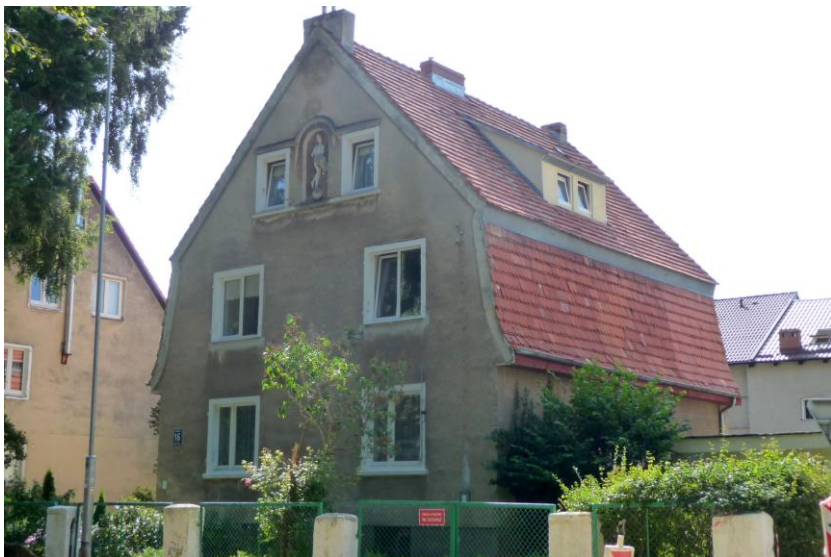
Widok budynku od północnego-zachodu

Budynek wolnostojący, jednokondygnacyjny, z użytkowym poddaszem, nakryty mansardowym dachem. Wzniesiony na rzucie prostokąta z poligonalnym trójkondygnacyjnym ryzalitem na osi fasady, nakrytym wielobocznym stromym dachem. Ściany murowane, tynkowane, opaski okien - w tynku gładkim, dachy kryte blachodachówką. W przyziemiu ryzalitu arkadowy otwór drzwi, wyżej - dwie kondygnacje dużych prostokątnych okien o drobnych podziałach. W ścianie fasady wąskie okienka po bokach ryzalitu. Elewacje boczne dwuosiowe. W szczycie dwa prostokątne okna ujmują arkadową wnękę z figurą nagiego młodzieńca trzymającego róg obfitości.

Budynek w dobrym stanie technicznym i średnim estetycznym: zabrudzone tynki, zacieki i ubytki tynku na murze fasady, wymiana stolarki okiennej w elewacjach bocznych bez zachowania pierwotnych podziałów, wymienione pokrycie dachu. Do zachowania: bryła budynku, układ i dekoracja elewacji, kształt okien i podziały okien zachowanych. Remonty w uzgodnieniu z Konserwatorem Zabytków.
