## KARTA ADRESOWA ZABYTKU NIERUCHOMEGO

**K O Ł O B R Z E G**

**KAMIENICA, OB. BUDYNEK MIESZKALNY**

ul. Zwycięzców 13  
78-100 Kołobrzeg  
dz. nr 124 obr. 12

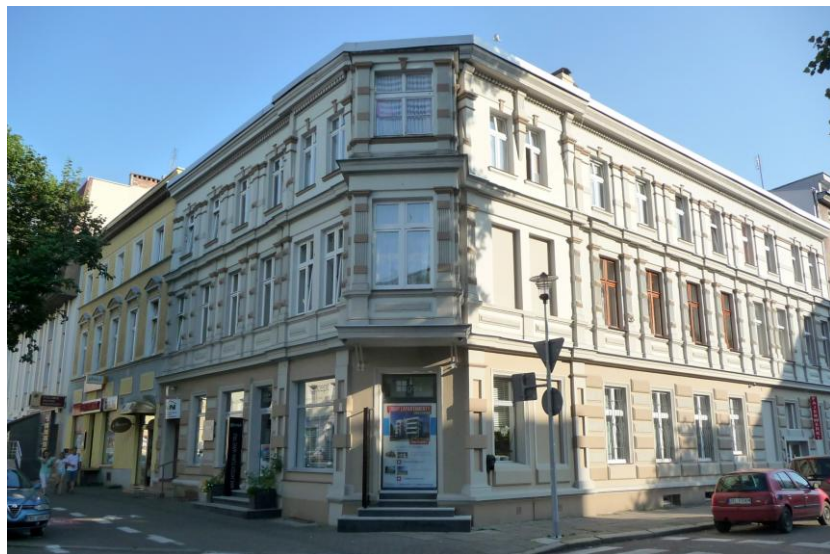
Widok budynku od północy

Budynek narożny w ciągu zabudowy pierzei ulic, podpiwniczonym trójkondygnacyjny, płasko nakryty, wzniesiony na rzucie litery L o krótkich, szerokich ramionach, ze ściętym jednoosiowym narożem frontowym, ujętym parą pozornych dwuosiowych ryzalitów; w dwóch górnych kondygnacjach naroża - prostokątny wykusz; na naroża ryzalitów - nałożone pilastry. Ściany murowane, tynkowane, detal wypracowany w tynku, okna prostokątne, na parterze - w profilowanych opaskach, na piętrze - w płytkich, prostokątnych wnękach, poprzedzone płycinami podokiennymi, w ostatniej kondygnacji - z trapezowatym zwornikiem. Cokół i kondygnacje rozdzielone wydatnymi gzymsami, gierowanymi na osiach par pilastrów ujmujących okna; na ścianę parteru i pilastry nałożone prostokątne bonie. Gzyms koronujący wyładowany, profilowany, z gzymssem kostkowym. W wykuszu okna szersze, ujęte kanelowanymi pilastrami.

Budynek w dobrym stanie technicznym i estetycznym, po remoncie: wymiana tynków, wymiana pokrycia dachu, wymiana znacznej części stolarki okiennej na PCV z zachowaniem pierwotnych podziałów. Do ujednolicenia kolorystyka stolarki okiennej. Do zachowania: bryła budynku, układ i dekoracje elewacji, kształt i istniejące podziały okien. Remonty w uzgodnieniu z Konserwatorem Zabytków.

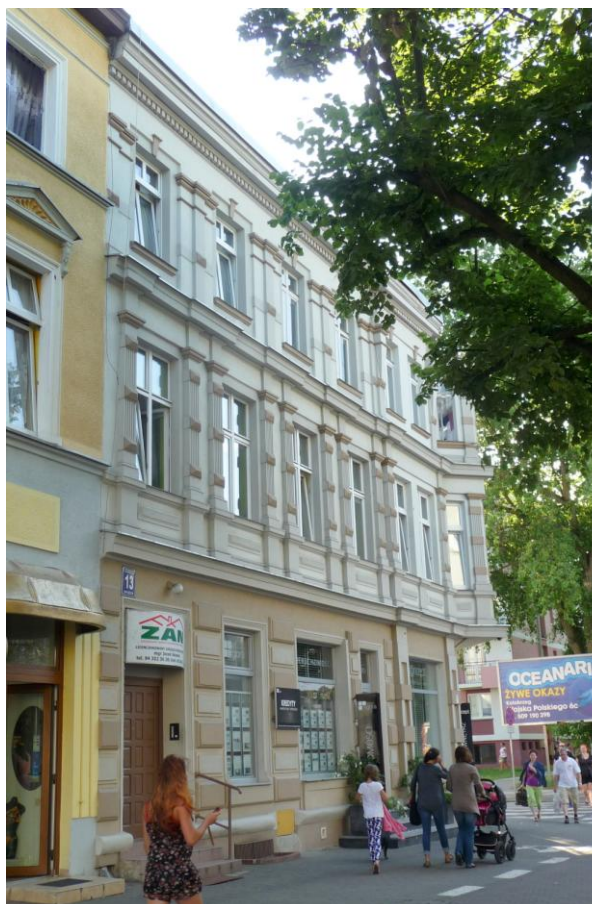
Widok budynku od północno-wschodu
